Rugdeveien 6, 2440 ENGERDAL

**Svært romslig og innholdsrik hytte med fin beliggenhet og carport. Stor terrasse- og tomt! Utsikt og gode solforhold!**

For ytterligere/detaljerte beskrivelser av avvik, øvrige tilstandsgrader og bygningsteknisk utførelse, også ved eventuelle andre bygninger, se vedlagte tilstandsrapport avholdt 19.08.2024 av Trysil Takst AS for teknisk beskrivelse av eiendommen.

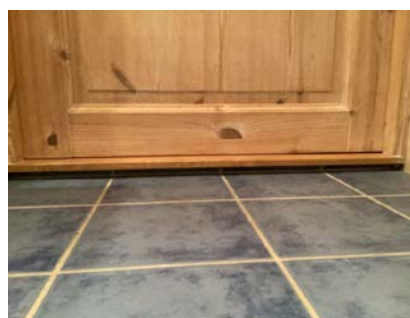
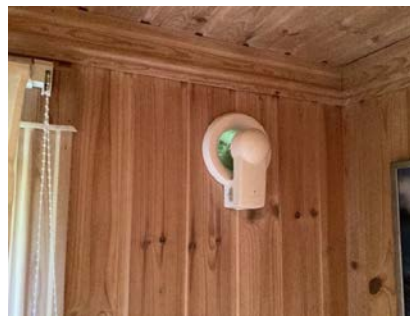
ETASJE > BAD/VASKEROM

Ved hulltaking ble det ikke konstatert fukt ved måling. Det målt 6,4 vektprosent fuktighet.

Utfra gjeldende utførelse/alder/tilstand er ikke dette noen garanti for at det ikke kan være fukt andre steder ved badet. Hulltakingen er en stikkprøve og ikke et svar som nødvendigvis er fasit for hele våtrommet.

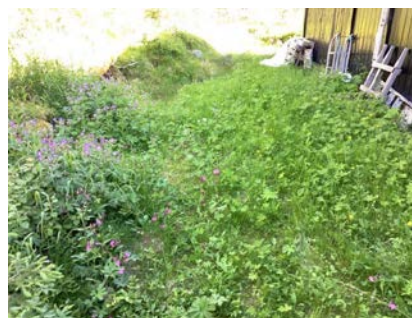
### TG 1 Utvendige vann- og avløpsledninger

Vann og avløpsrør av plast. Bygget med tidstypiske løsninger og materialvalg. Eget vannverk for området. Det er ikke registrert synlig svikt. Det er heller ikke meldt om pålegg, funksjonsfeil eller mangler på anlegget. Vannrør som ligger nedgravd i grunnen kan være gjenstand for terrengtrykk, telehiv og bevegelser. Ved ustabile masser kan skadefrekvensen øke. Vann- og avløpsrør svekkes, slites og eldes i forhold til antall driftsår og bruksintensitet. Vannkvaliteten er også en påvirkningsfaktor. Installasjonen er fra byggeår. Stoppekranen er lett tilgjengelig. Sanitærutstyr og armaturer med normale alders- og bruksslitasje. Vanntrykk er tilfredsstillende. Tilstandsgrad er satt ut fra alder og visuell observasjon.
