Framverranvegen 1977, 7690 MOSVIK

**Lekker fritidsbolig fra 2022 med  
3 soverom og 2 stuer | Fantastisk  
utsikt og gode solforhold | Bilveg  
helt frem**

# Tilstandsrapport

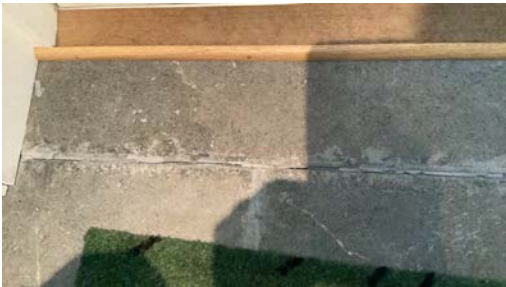
### 1 TG 1 Etasjeskille/gulv mot grunn

Støpt plate på mark.  
Ingen større skjevheter målt ved tilfeldige målinger.  
Lokale ujevnheter, målt ca.10mm.  
Bemerkes om at det er utført tilfeldige målinger i ulike rom, dette medfører at avvik utover målinger kan forekomme.

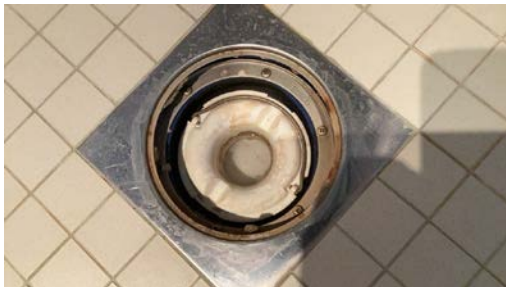
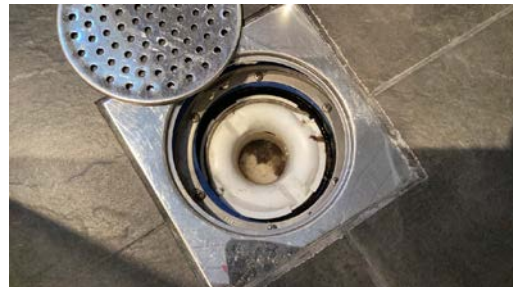
## 1. ETASJE > BAD

### TG 1 Sanitærutstyr og innredning

Hulltaking mot dusjonen er ikke mulig pga yttervegger som tilstøtende vegger.  
Innvendig inspeksjon og fuktmåling av veggkonstruksjonen er foretatt fra inspeksjonsluke for hovedinntak/stoppekrane.
