Framverranvegen 1977, 7690 MOSVIK

**Lekker fritidsbolig fra 2022 med  
3 soverom og 2 stuer | Fantastisk  
utsikt og gode solforhold | Bilveg  
helt frem**

| Tilstandsrapport ..... | 44 |

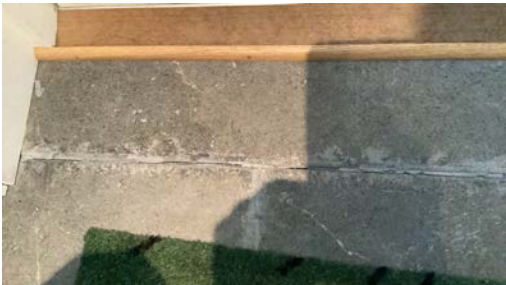
### TG 1 Etasjeskille/gulv mot grunn

Støpt plate på mark.  
Ingen større skjevheter målt ved tilfeldige målinger.  
Lokale ujevnheter, målt ca.10mm.  
Bemerkes om at det er utført tilfeldige målinger i ulike rom, dette medfører at avvik utover målinger kan forekomme.
