Tilstandsrapport

Boligbygg med flere boenheter

Fossumsvingen 114, 1920 SØRUMSAND

Befaringsdato: 10.02.2025

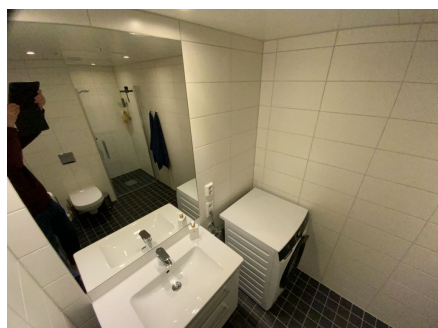
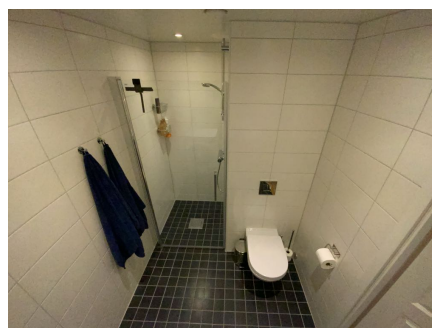
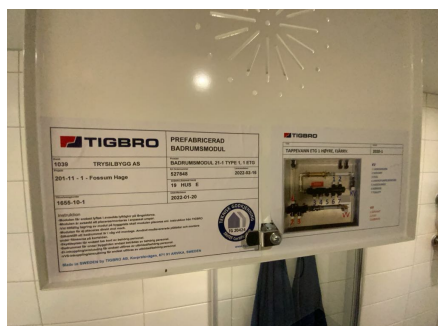
Veggene har fliser. Taket har himlingsplater med downlights.

Gulvet er flislagt. Rommet har vannbåren gulvvarme. Fall mot sluk er målt til 32 mm fra underkant dørterskel.

Det er plastsluk og smøremembran med dokumentert utførelse.

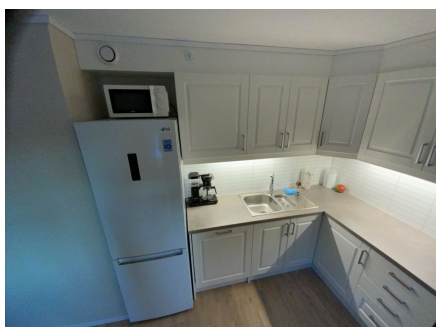
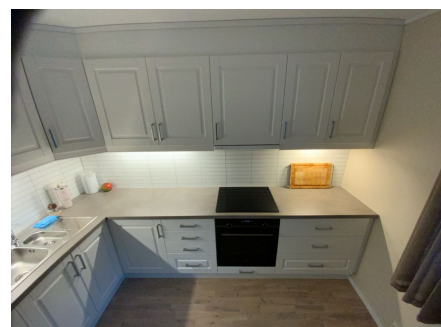
Kjøkkenet har innredning med profilerte fronter. Benkeplaten er av laminat med kitchen board over benk. Det er kjølf/fryseskap, integrert oppvaskmaskin, nedfelt induksjonstopp og innebygget stekeovn. Etablert vannstoppssystem og komfyrvakt. Stål oppvaskkum og ett greps kjøkkenarmatur.

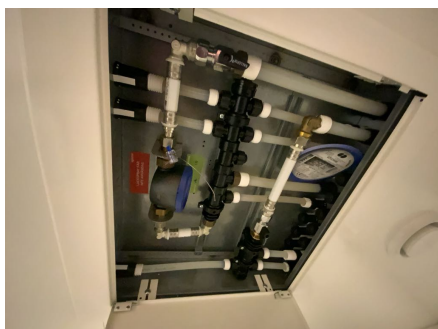
Innvendige vannledninger er av plast (rør i rør). Det er besiktiget i rørskap.

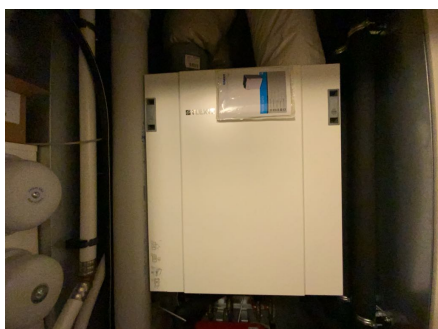
Boligen har balansert ventilasjon.

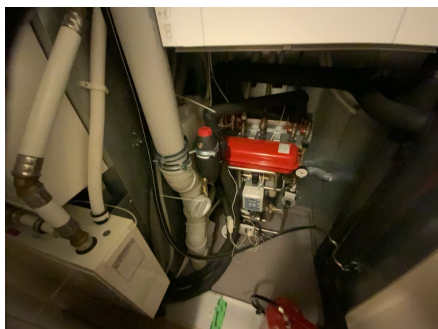
Etablert vannbåren varme i gulv.

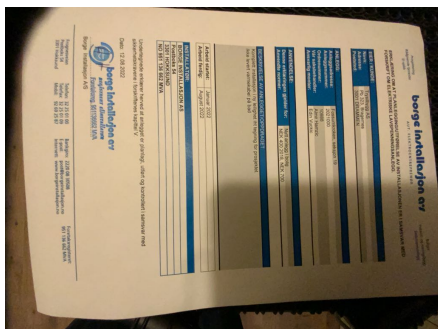
Sikringsskap med automatsikringer. Skap plassert i bod. Dette er en forenklet kontroll begrenset til de spørsmål og undersøkelser som forskrift til avhendingslova (tryggere bolighandel) § 2-18 inneholder. Dette kan ikke sammenlignes med en kontroll utført av offentlig myndighet (Det lokale eltilsyn) eller registrert elektrovirksomhet, og en bygnings sakkyndig har verken kompetanse eller lov til å foreta en slik kontroll. Tilstandsgraden er vurdert ut fra den forenklede og begrensede kontrollen som forskriften inneholder på nivå 1. El-anlegget kan ha skjulte feil og mangler som en slik forenklet undersøkelse ikke vil avdekke. Vær derfor oppmerksom på denne risikoen, og søk videre veiledning eller få en fullstendig kontroll utført av registrert elektrovirksomhet.

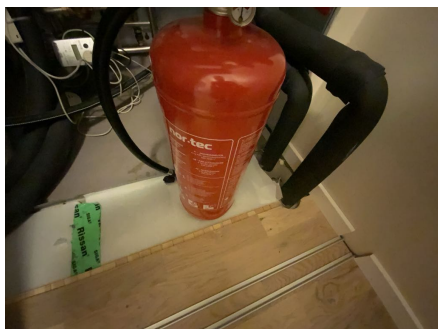
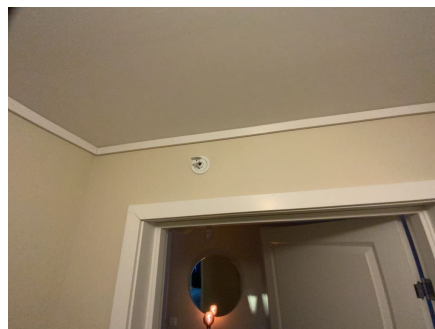
Det er etablert seriekoblet røykvarsler og brannslukningsapparat. Det er synlig sprinkelanlegg i tak.
