# Innholdsrik halvpart av tomannsbolig - svært attraktiv beliggenhet i borettslaget

Aktiv Eiendomsmegling v/ Barbro Trotland har gleden av å presentere Moseveien 13 -

Befaringsdato: 20.02.2026

Rapportdato: 02.03.2026

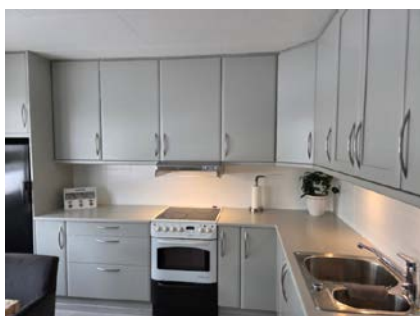
### 1. ETASJE > KJØKKEN

Boligens kjøkkeninnredning består av malt slette dør og skuffronter i MDF. Benkeplate i laminat med benkebeslag i stål. Fliser mellom over og underskaper. Ventilator ført ut i yttervegg.
