Holsetgata 17B, 2317 HAMAR

**HAMAR SENTRUM**

# DITT NYE HJEM?

| Tilstandsrapport ..... | 43 |

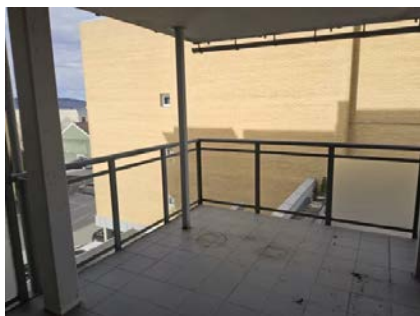
### 6.1 Balkong, terrasse, platting

Oversiktsbilde balkong.

Det registreres moderate tegn til bomlyd (tegn til hulrom) under enkelte gulvfliser. Eksakt årsak er ikke kjent. Tiltak vurderes ikke til å være nødvendig, men forholdet bør holdes under oppsikt. Det registreres avflaset maling på betong til overliggende balkong og rust på metallsøyler.

Overflatebehandling bør påregnes.

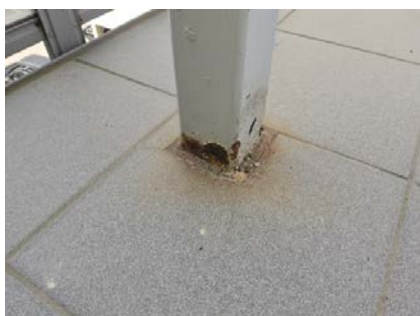
Rust på metallsøyle til overliggende balkong.

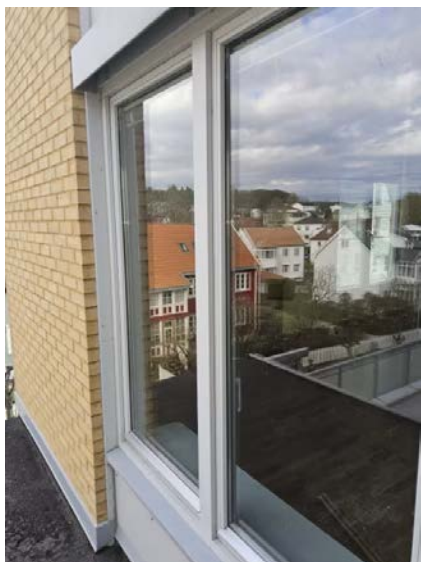
### 6.2 Vinduer og dører

Leiligheten har vinduer med karmen av tre og to-lags glass.

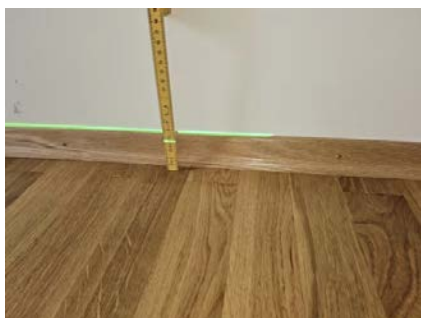
Etasjeskille er kontrollert med nivelleringslaser.

Det vurderes at det ikke er behov for umiddelbare tiltak, men ved eventuell legging av nytt gulv som stiller krav til planhet av underlaget, bør avretting påregnes.

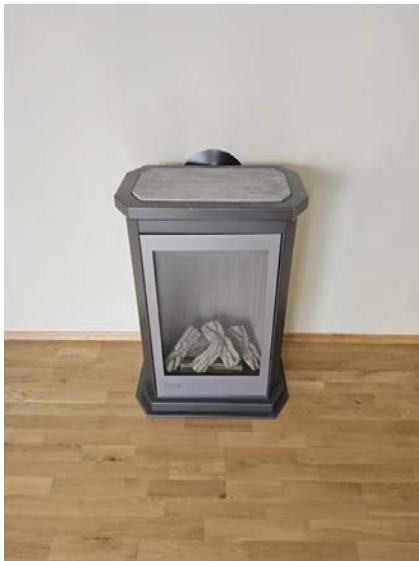
Gasspeis i stue.

Det anbefales at det innhentes dokumentasjon på når forrige service på anlegget ble utført. Alternativt så bør det utføres service på anlegget.

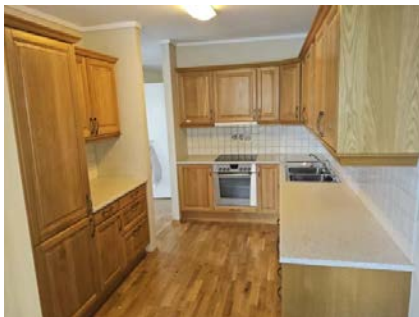
## 6.5 Kjøkken

Oversiktsbilde kjøkken.

Åpen kjøkkenløsning. Innredningen er fra byggeår. Innredning med profilerte fronter i heltre. Benkeplate av laminat. Nedfelt oppvaskkum med ett-greps kjøkkenarmatur. Benkeskapsbelysning og stikkontakter over kjøkkenbenk. Integrert stekeovn, platetopp og kjøleskap med fryser. Automatisk vannstopper med fuktsensor. Gulvflater belagt med parkett. Vegg- og himlingsflater i malte flate og tapetserte flater.

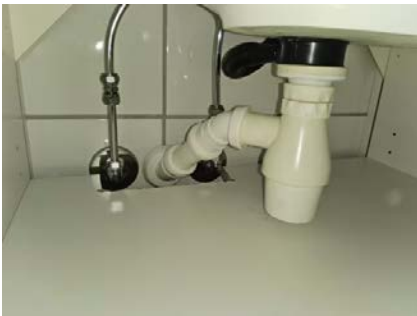
## 6.7 Avløpsrør

Leiligheten har synlige avløpsrør av plast.

| På grunn av sen avrenning fra tappested anbefales en kontroll / utbedring av rørlegger. | |

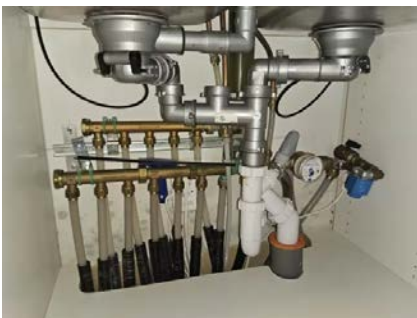
## 6.8 Vannledninger

Åpen rørfordeling under kjøkkenvask.

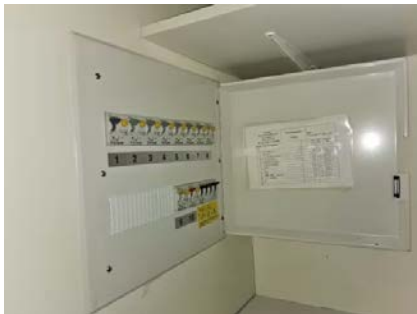
## 6.9 Elektrisk

Sikringsskap er plassert i bod.

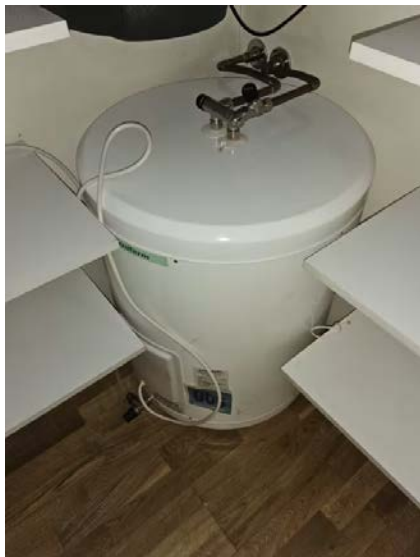
Varmtvannsbereder er plassert i bod.

Varmtvannsbereder er plassert i rom uten sluk/overløp eller annen sikring mot fuktskader. Konsekvens kan være at det oppstår fuktskader hvis lekkasje fra varmtvannsbereder skulle oppstå. Berederen er over 20 år og har derfor usikker restlevetid.

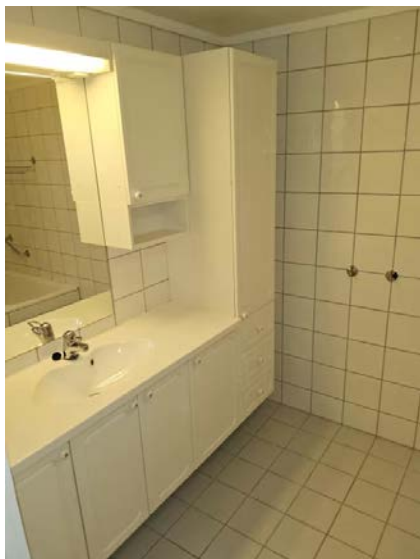
Oversiktsbilde bad.

Det anbefales å installere et dusjkabinett for å begrense overflater for belastning med fritt vann.

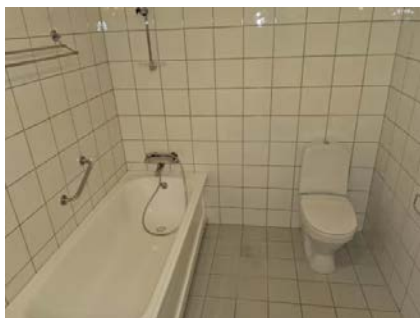
Oversiktsbilde bad.

Tettesjikt har nådd en alder som gjør tettheten usikker i tiden som kommer.

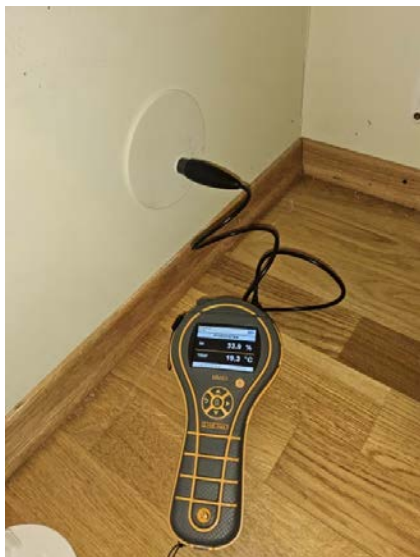
Bilde fra fuktmåling i veggkonstruksjon tilstøtende våtsone.

Det er foretatt hulltaking med 73 mm hullbor fra tilstøtende bod. Undersøkelsen viser ingen tegn til skader eller fukt i konstruksjonen. Relativ fuktighet ble målt til 33,9 prosent, ved 19,3 celsius.

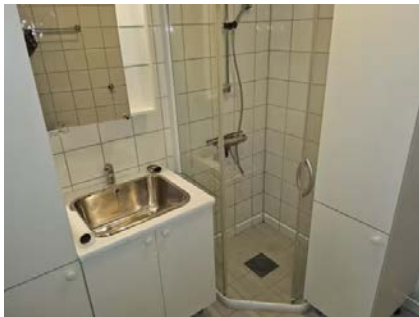
## 6.13 Våtrom: Bad/vaskerom

Gulvet er flatt og har stedvis motfall. Gulvskinne for dusjhjørne danner en sperre mot sluk og denne er høyere enn tettesjiktet ved døråpning og lekkasjevann vil ikke ledes til sluk på grunn av manglende fall. Det registreres bomlyd (tegn til hulrom) under enkelte gulvfliser. Eksakt årsak er ikke kjent. Forholdet indikerer manglende vedheft mellom flis og underlag. Enkelte veggfliser i dussjonen er skadet / sprukket.

Oversiktsbilde bad/vaskerom.

Badet fungerer med dagens tilstand, men på grunn av påviste forhold anbefales montert et dusjkabinett for å unngå ytterligere fuktbelastning, og det bør monteres en automatisk vannstopper med fuksensor ved dør i påvente av en oppgradering av våtrommet.

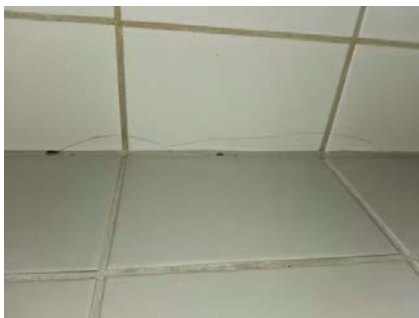
Det registreres sprekker i enkelte veggfliser i dusjsonen.

Gulvet er flatt og har stedvis motfall. Gulvskinne for dusjhjørne danner en sperre mot sluk og denne er høyere enn tettesjiktet ved døråpning og lekkasjevann vil ikke ledes til sluk på grunn av manglende fall. Det registreres bomlyd (tegn til hulrom) under enkelte gulvfliser. Eksakt årsak er ikke kjent. Forholdet indikerer manglende vedheft mellom flis og underlag. Enkelte veggfliser i dusjsonen er skadet / sprukket.

Badet fungerer med dagens tilstand, men på grunn av påviste forhold anbefales montert et dusjkabinett for å unngå ytterligere fuktbelastning, og det bør monteres en automatisk vannstopper med fuktsensor ved dør i påvente av en oppgradering av våtrommet.

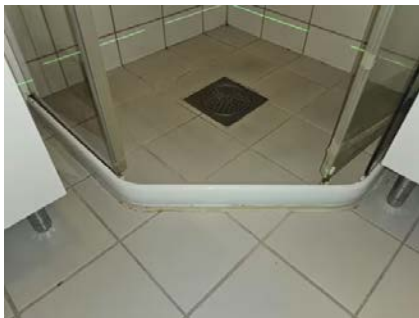
Sluk er isolert inne i dusjsonen.

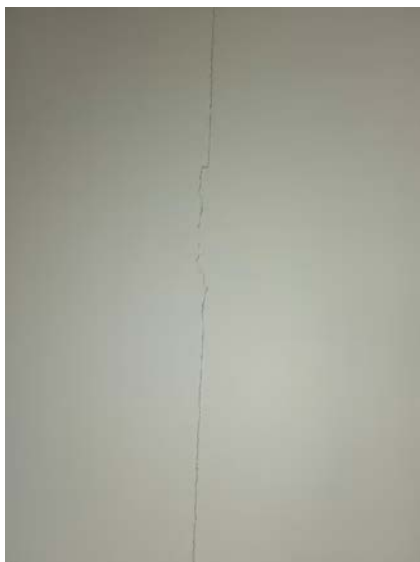
Bilde av sprekk i plateskjøt.

Det registreres stedvise riss/sprekker på veggflater. Eksakt årsak er ukjent, men forholdet kan tyde på setninger fra bygget ble oppført.

Det anbefales å foreta en gjenpussing av riss og sprekker på veggflater, slik at forholdet kan observeres over tid, med tanke på om dette er under utvikling eller er stabilt.

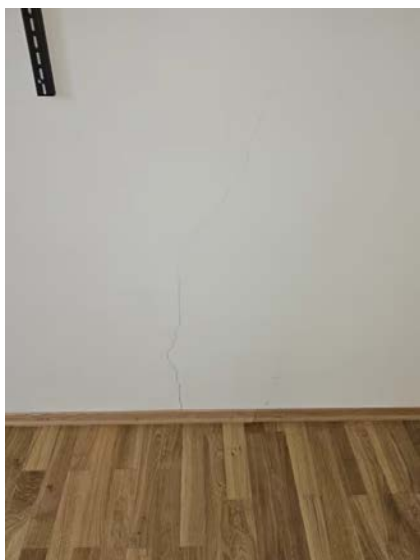
Bilde av riss i mur.
