Bergensveien 16, 0963 OSLO

# Tilstandsrapport

## 2-ROMS LEILIGHET MED INNGLASSET BALKONG

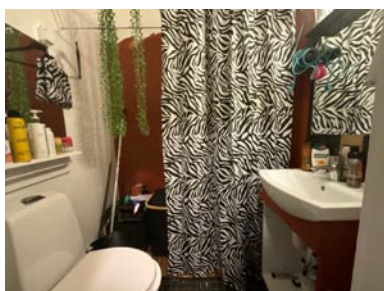
Tilstandsgrad 3 er satt fordi tetthetsfunksjonen/forventet levetid for denne typen konstruksjon er utløpt, og det er høy risiko for lekkasjer.

Manglende oppgradering av våtrommet medfører høy risiko for at konstruksjonene ikke vil tåle vanlig bruk av vann eller lekkasjer. Dette kan føre til fuktskader på tilstøtende konstruksjoner.

Kostnadsestimatet er basert på en total modernisering av baderommet, noe som bør påregnes i nær fremtid. Tiltak vurderes som nødvendig for å opprettholde funksjon og forhindre videre forringelse.

**Kostnadsestimat: 200 000 - 500 000**

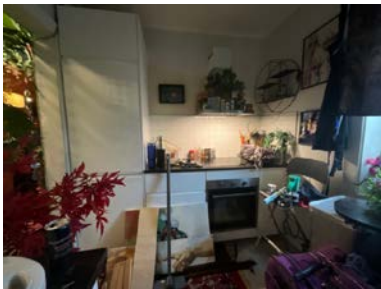
Det er registrert enkelte områder med små svelleskader på innredning og benkeplate. I tillegg er en skuffeskinne ikke tilstrekkelig festet under kjøkkenkummen og enkelte fronter subber noe i hverandre.

Det bør også påregnes utskifting av enkelte hvitevarer i nær fremtid.

Ellers fungerer kjøkken og innredning med dagens bruk, men en oppgradering vil være naturlig ved eventuell oppussing.

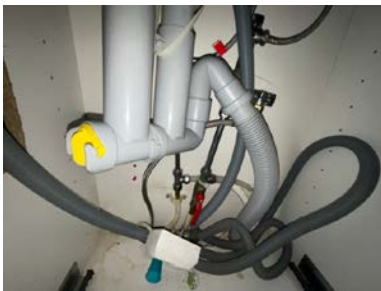
Det er ikke behov for utbedringstiltak siden anlegget fungerer i dag, men ut ifra alder kan skader plutselig oppstå på eldre anlegg.

Ifm. oppgradering av våtrom vil det være naturlig med utskiftning av rør.

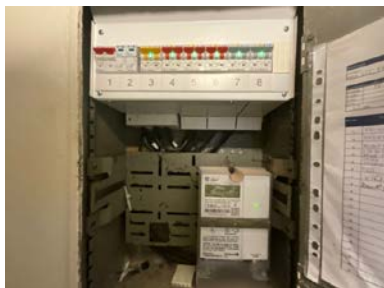
- Det foreligger ingen/er ikke fremlagt dokumentasjon/samsvarserklæring på det elektriske anlegget. Samsvarserklæring er en garanti på at den elektriske installasjonen er gjort riktig i henhold til regelverket. Vær klar over risikoen og kostnadene mangelfull samsvarserklæring kan ha, da man ikke kan konstantere om det resterende elektriske ledningsnett er utført av sertifisert personell.

EL-kontroll er en grundigere og omfattende kontroll av EL-anlegg enn kun tilsyn.

Det påpekes at dette kun er en anbefaling da takstmann ikke har kompetanse eller lov til å utføre full vurdering av det elektriske anlegget.
