Engstubben 1, 2460 OSEN

**Velholdt og innholdsrik hytte med flott beliggenhet. 4 soverom. Gode tur- og fiskemuligheter!**

## 6. Hovedrapport

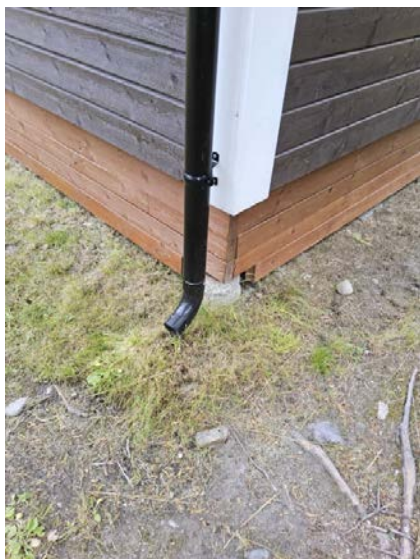
Bilde viser taknedløp avsluttet over bakken.

Videre undersøkelser anbefales når forholdene ligger til rette.

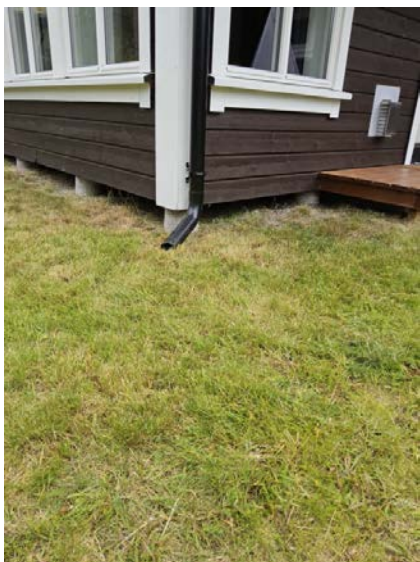
Bilde viser begrenset adgang til krypkjeller.

Krypkjelleren har begrenset adgang. Det gjøres oppmerksom på at en krypkjeller er en utsatt konstruksjon hvor det er små marginer før skader oppstår, og en inspeksjon er viktig for stadfesting av tilstand.

Adgang til hele krypkjelleren bør etableres slik at kontroll kan foretas.

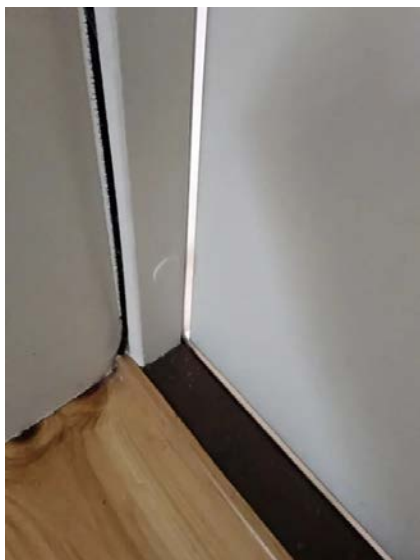
Bilde viser glippe mot tettelst.

Omramminger er ført for nærme vannbrett med påfølgende fare for oppfukning og skader over tid.

Det bør etableres klaring mellom omramminger og vannbrett.

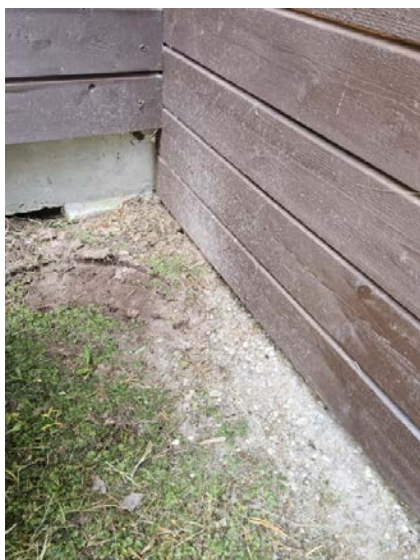
Bilde viser kledning avsluttet for nærme bakken.

Kledningen er avsluttet for nærme bakken med påfølgende fare for oppfukning og skader over tid.

Jevnlig ettersyn anbefales slik at tiltak kan iverksettes ved behov.

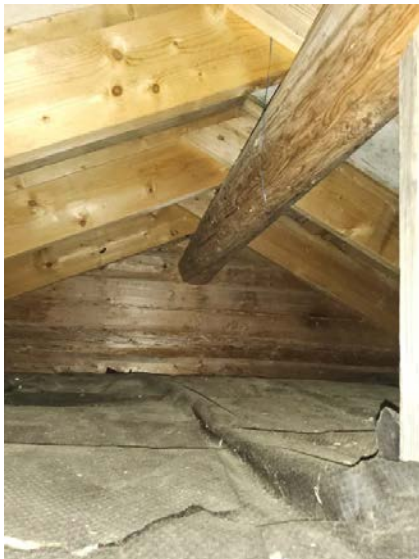
Bilde viser del av kaldtloft.

| Det registreres eldre fuktmerker på ett kaldtloft. Det ble gjennomført fuktmåling i område med fuktmerker uten at det ble registrert forhøyede verdier (piggmåling: 10,6 vektprosent). Spor etter gnagere er observert. Gnagere kan føre til skader på bygningen. Omfanget er uvisst. | |

| Videre undersøkelser av fagkyndig for å kartlegge omfang og inntreksveier anbefales. | |

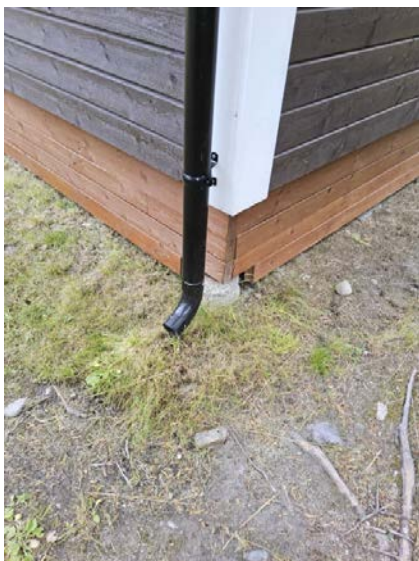
Bilde viser taknedløp.

| Det ble registrert buling/skade i nedløpsrør som er et symptom på frostspreng. | |

| Utbedring av skader anbefales. | |

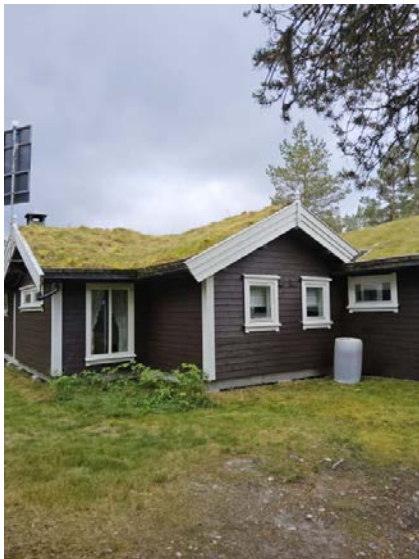
Saltak teknet med torv.

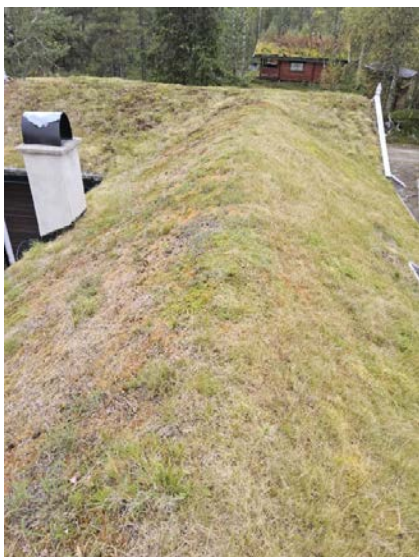
Bilde viser takteking.

Taktekingen har nådd en alder som gjør tettheten usikker i tiden som kommer. Deler av taktekingen er oppgradert i forbindelse med lekkasje. Arbeidet er i følge selger utført på egeninnsats/dugnad, med den risiko dette innebærer.

Basert på ovennevnte forhold anbefales jevnlig ettersyn slik at tiltak kan iverksettes ved behov.

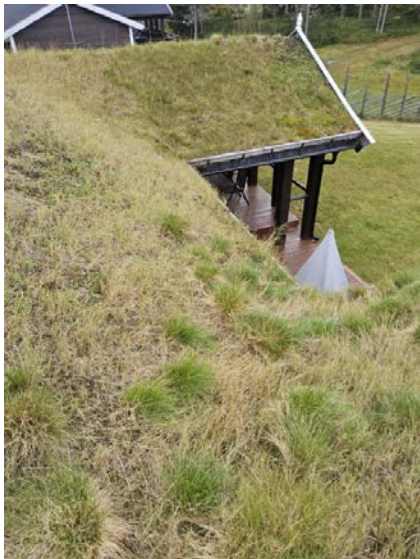
Bilde viser manglende snøfanger.

| Er det manglende og/eller feil/skader på snøfanger? | Ja |
| Er det manglende stige/adkomst for feier og eller skader på stige? | Ja |

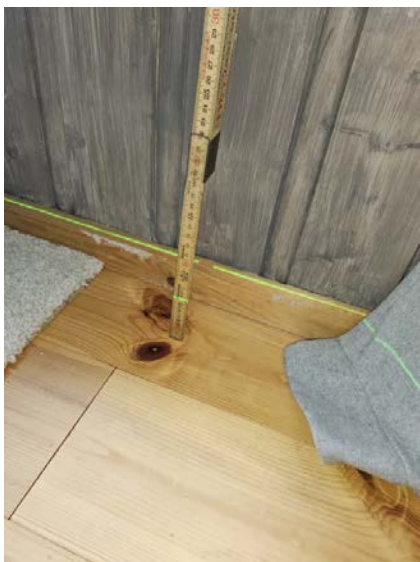
Bilde viser måling av etasjeskiller.

Kontroll av etasjeskille utføres med nivelleringslaser. Det tas stikkprøver i to retninger i minst to rom per etasje der det lar seg gjøre. Ingen vesentlige avvik ble registrert. Målt lokalt avvik er <10mm og totalt avvik <15 mm pr. rom.

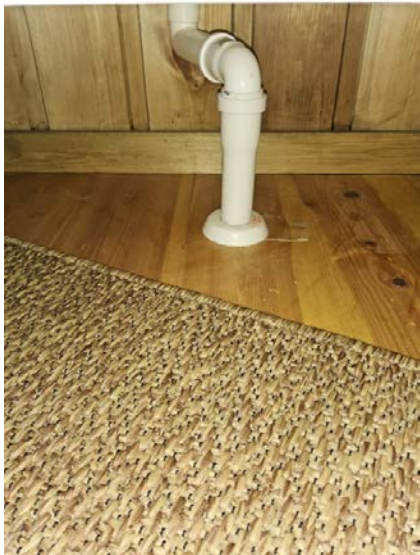
Bilde viser avløpsrør på sanitærrom.

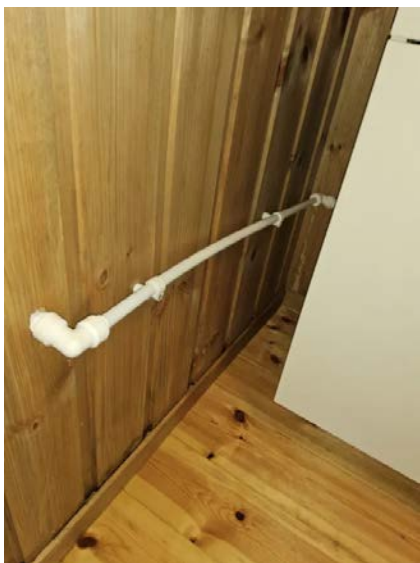
Bilde viser vannrør.

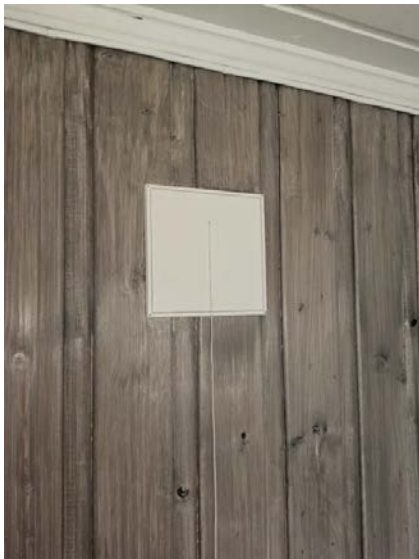
Bilde viser klaffventil.
