Engstubben 1, 2460 OSEN

Velholdt og innholdsrik hytte med flott beliggenhet. 4 soverom. Gode tur- og fiskemuligheter!

Tilstandsrapport

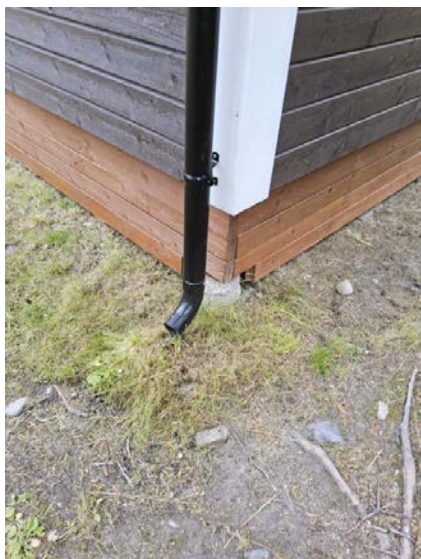
6.1 Drenering

Bilde viser taknedløp avsluttet over bakken.

Videre undersøkelser anbefales når forholdene ligger til rette.

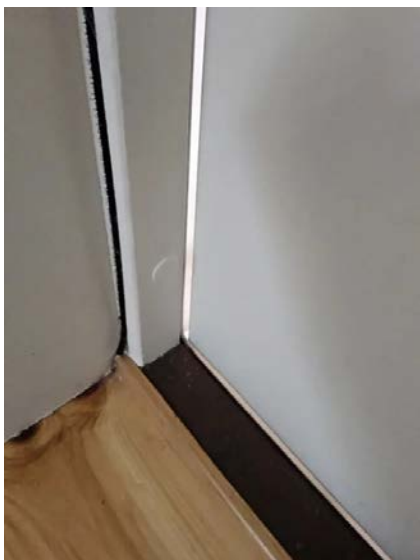
6.5 Vinduer og dører

Bilde viser glippe mot tettelst.

Omramminger er ført for nærme vannbrett med påfølgende fare for oppfukning og skader over tid.

Det bør etableres klaring mellom omramminger og vannbrett.

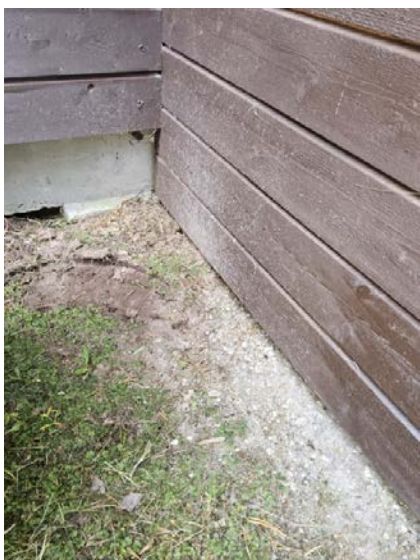
6.6 Yttervegger

Bilde viser kledning avsluttet for nærme bakken.

Kledningen er avsluttet for nærme bakken med påfølgende fare for oppfukning og skader over tid.

Jevnlig ettersyn anbefales slik at tiltak kan iverksettes ved behov.

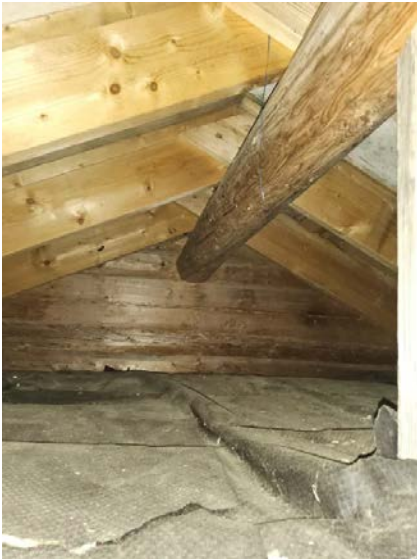
6.7 Loft (konstruksjonsoppbygging)

Bilde viser del av kaldtloft.

Type loft	Kaldtloft
To separate uinnredete kaldtloft over deler av boligen.	
Er det tegn til fukt fra lekkasjer eller kondensering på overflater?	Nei
Er det tegn til sopp/råte eller spor etter skadedyr?	Ja
Er det tegn på tilstrekkelig ventilering av konstruksjonen?	Nei
Er det tegn på tilstrekkelig tetting rundt gjennomføringer i konstruksjonen?	Nei
Oppsummering av loft (konstruksjonsoppbygging)	
<p>TG-2</p> <p>Det registreres eldre fuktmerker på ett kaldtloft. Det ble gjennomført fuktmåling i område med fuktmerker uten at det ble registrert forhøyede verdier (piggmåling: 10,6 vektprosent). Spor etter gnagere er observert. Gnagere kan føre til skader på bygningen. Omfanget er uvisst.</p>	
Anbefalte tiltak / ytterligere undersøkelser anbefales	
Videre undersøkelser av fagkyndig for å kartlegge omfang og inntreksveier anbefales.

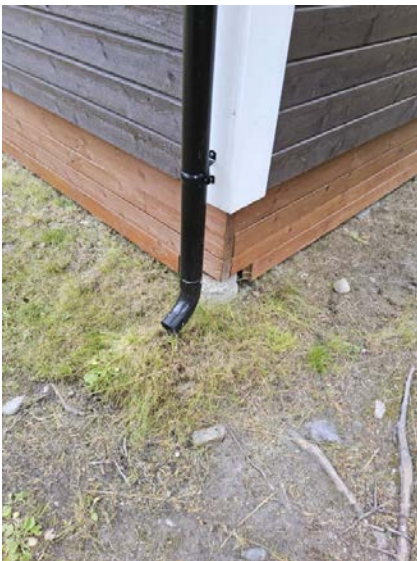
6.8 Renner og nedløp

Bilde viser taknedløp.

Type	Metall
Er det utført arbeider på anlegget etter byggeår?	Ukjent
Er det synlige skader på renner/nedløp?	Ja
Oppsummering av renner og nedløp	
<p>TG-2</p> <p>Det ble registrert buling/skade i nedløpsrør som er et symptom på frostspreng.</p>	
Anbefalte tiltak / ytterligere undersøkelser anbefales	
Utbedring av skader anbefales.

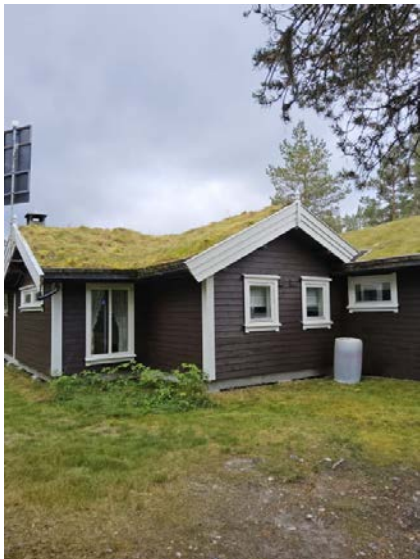
6.9 Takkonstruksjon

Saltak teknet med torv.

Takkonstruksjon	Saltak
Inspisert fra	På tak
Er det tegn til svanker, skjevheter eller symptom på konstruksjonssvikt i takflaten?	Nei
Er det registrert symptom som tyder på at takkonstruksjonen er utilstrekkelig luftet?	Nei
Oppsummering av takkonstruksjon	
	TG-1

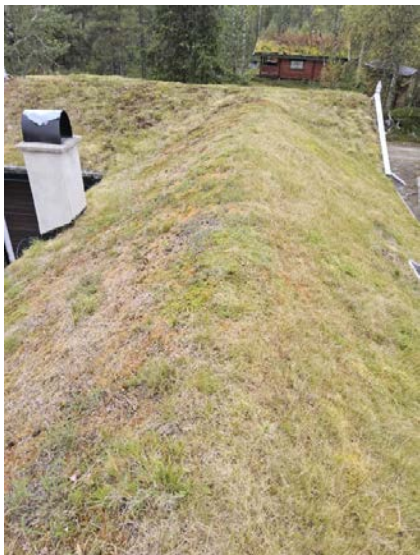
6.10 Takteking

Bilde viser takteking.

Type teking	Torv
Inspisert fra	På tak
Er det gjennomført arbeider etter opprinnelig byggeår?	Ukjent
Er det skader på takstein, mosegroing, buler i papp, rust eller bulker i plater?	Ikke kontrollert
Er det synlige avvik på beslag/inndekning rundt pipe og andre taggjennomføringer?	Ikke kontrollert
Har tekingen nådd en alder som gir økt risiko for skader eller følgeskader?	Ja
Oppsummering av takteking	
	TG-2

Taktekingen har nådd en alder som gjør tettheten usikker i tiden som kommer. Deler av taktekingen er oppgradert i forbindelse med lekkasje. Arbeidet er i følge selger utført på egeninnsats/dugnad, med den risiko dette innebærer.

Basert på ovennevnte forhold anbefales jevnlig ettersyn slik at tiltak kan iverksettes ved behov.

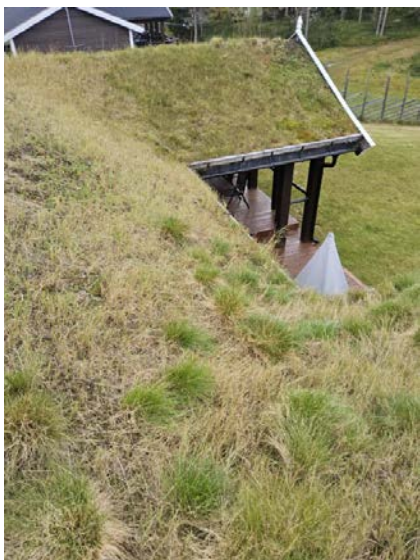
6.11 Utstyr på tak

Bilde viser manglende snøfanger.

Er det krav til snøfanger?	Ja
Er det manglende og/eller feil/skader på snøfanger?	Ja
Er det krav til stige for adkomst feier?	Ja
Er det manglende stige/adkomst for feier og eller skader på stige?	Ja

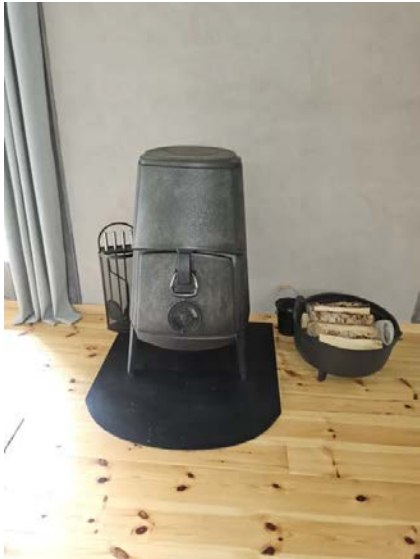
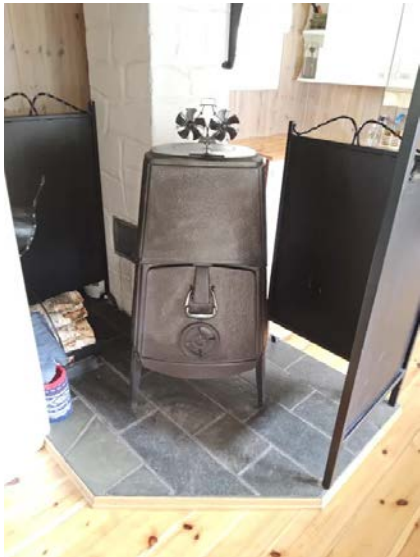
6.13 Ildsted/Skorstein

Bilde viser vedovn i stue.

Bilde viser vedovn på kjøkken.

Type pipe	Element
Er det montert ildsted?	Ja
Type ildsted	Vedovn
Vedovn i stue og kjøkken.	
Dersom elementpipe - er flere enn 2 sider av pipen innkledd?	Nei
Er det påvist avvik ved ildsted/feieluke/sotluke i forhold til avstand brennbart materiale?	Nei
Skorstein over tak er inspisert fra:	Fra taket
Er det synlige skader i skorstein, beslag eller fuger?	Nei
Er det avvik i forhold til høyde på pipe over tak?	Nei
Oppsummering av ildsted/skorstein	TG-1

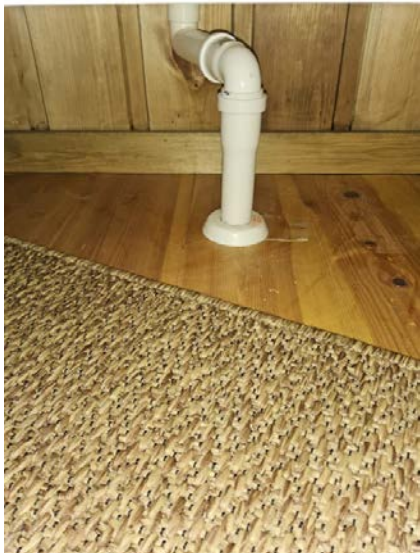
6.16 Avløpsrør

Bilde viser avløpsrør på sanitærrom.

Type avløpsrør	Plast
Er det gjennomført arbeider på anlegget etter byggeår?	Ukjent
Er det manglende lufting av kloakk over tak?	Ja
Er det sen avrenning fra tappested?	Ukjent
Mangler det stakemuligheter på avløpsanlegget?	Ja
Har avløpsrør nådd en alder som gir økt risiko for skader eller følgeskader?	Nei
Oppsummering av avløpsrør	
<p>Gråvann er tilknyttet privat gråvannsanlegg/ført ut til det fri og det er ikke krav til at kloakk skal luftes over tak, med forutsetning at lufting av kloakk er ivaretatt på annen måte. Det er ikke påvist noen stakeluke i boenheten. Staking kan i enkelte tilfeller utføres via sluk eller andre installasjoner med avløp.</p>	
TG-1

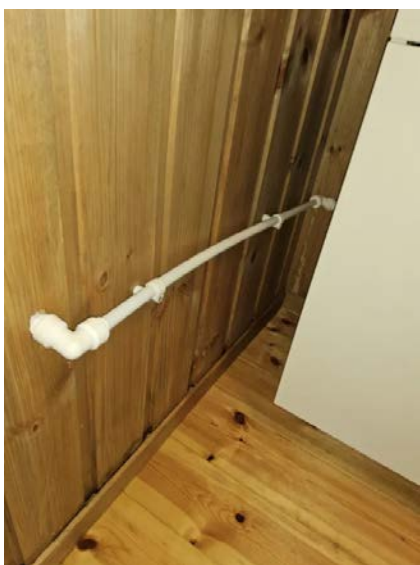
6.17 Vannledninger

Bilde viser vannrør.

Type anlegg	Plast
Er det utført arbeider på anlegget etter byggeår?	Ukjent
Har vannrør nådd en alder som gir økt risiko for skader eller følgeskader?	Nei
Er det manglende isolering av vannrør hvor det er risiko for frost eller kondens?	Nei
Er det registrert tegn til lekkasjer eller skader på vannrør?	Nei
Er det redusert vanntrykk ved prøving av to tappesteder samtidig?	Ikke kontrollert
Er det manglende tilgjengelighet til stoppekran?	Nei
Er det dårlig funksjon på stoppekran?	Nei
Oppsummering av vannledninger	
TG-1
