Rødvollen 5, 1621 GRESSVIK

Tilstandsrapport

ENEBOLIG

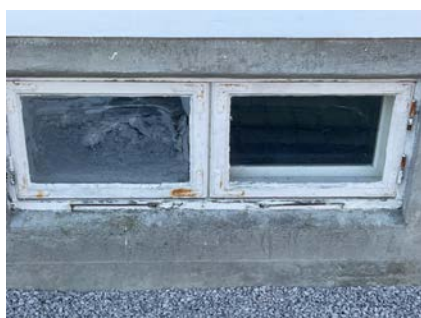
TG 2 Dører

Ytterdør i tre fra nyere dato.

- Karmene i dører er værslitte utvendig og det er sprekker i trevirket. Gjelder terrassedør.

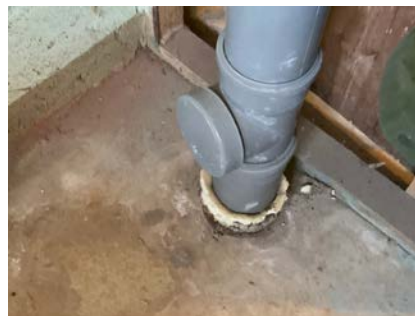
! TG 2 Ventilasjon

Boligen ventileres naturlig.
