# Yddin - Tett på naturen med alle fasiliteter! Modernisert, lys og tiltalende hytte.

| Tilstandsrapport ..... | 44 |

Befaringsdato: 13.08.2024

## HYTTE

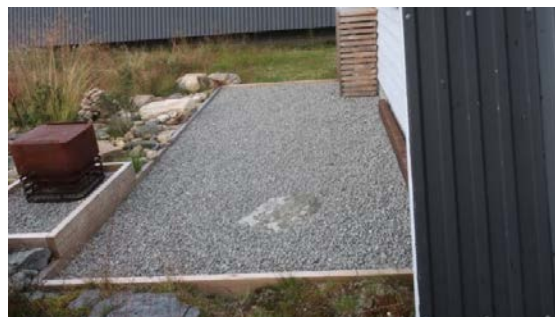
Balkong/terrasse i forbindelse med inngangsparti. I tillegg vil det være en uteplass på baksiden oppfylt med grus. (som bilde tatt av nabo sin uteplass)

Uteplass på baksiden av hytta er inder bygging. (Samme som uteplass hos nabo.)

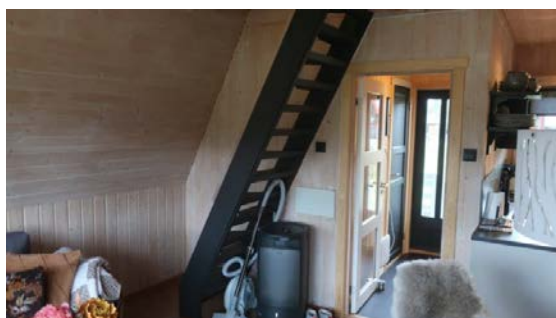
Trappen er bratt så det vil være en fordel med håndløper på begge sider.

**Kostnadsestimat: Under 10 000**

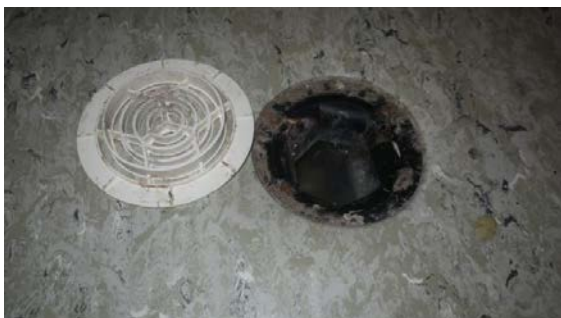
## ETASJE 1 > BAD

Plastsluk med belegg under klemring.

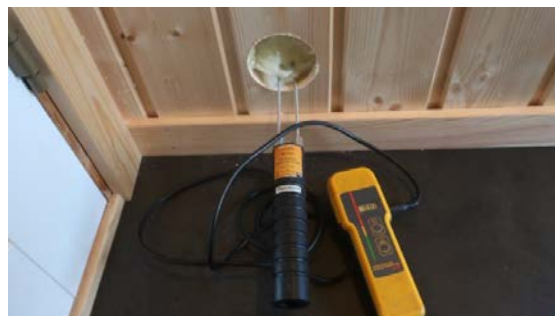
Tatt hull for fuktsøk i våt sone. Tørt i vegg og svill.

- Elektrisk avtrekksvifte bør monteres for å lukke avviket.

Det blir mye fuktighet på bad, avtrekksvifte bør monteres.

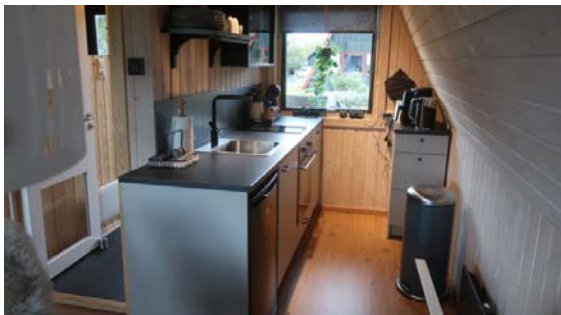
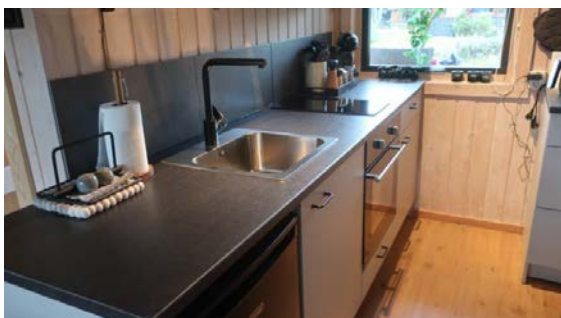
ETASJE 1 > KJØKKEN, ÅPENT

Nedfelt oppvaskkum, kjøleskap, induksjon-koketopp, stekeovn. (kan sette inn oppvaskmaskin der kjøleskapet er plassert.)

## TG 2 Avtrekk

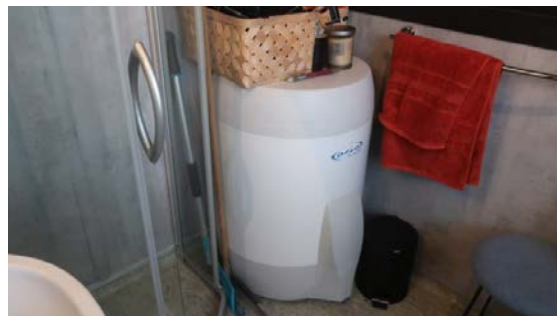
120 liter v.v.bereder på badet. Berederen er av nyere dato.

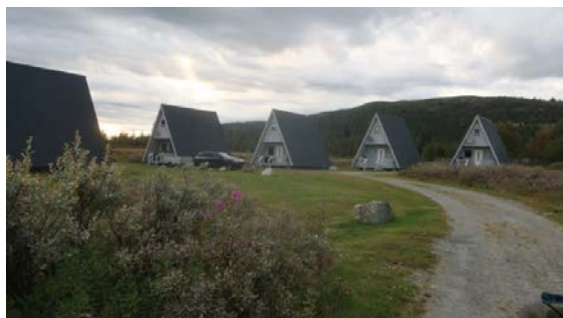
Plass støpt betonggrunnmur. Grunnmuren er fundamentert direkte på terreng, noe som var vanlig den gang hytta ble satt opp. Muren kan være utsatt for bevegelse i forbindelse med tele/frost. Muren har etter hvert satt seg og det er litt skjevheter på gulvet inne

Tomta er tilnærmet flat rundt hytta.
