# Tett på naturen med alle fasiliteter! Modernisert, lys og tiltalende hytte.

# Om Murkhøvd 70M

# Tilstandsrapport

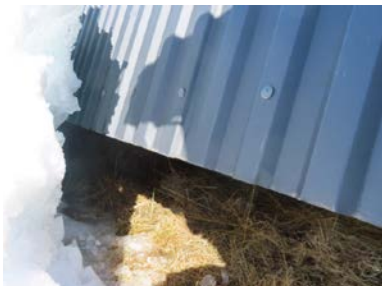
Besiktigelsen viste kantkorrosjon (rustdannelse) i plateendene som følge av 'koking' og at vannet blir hengende på plateenden ved takutstikk lenge etter at det har sluttet å regne. Regnvannet vil vaske med seg sure forbindelser fra forurensninger og klorider fra salt som har lagt seg på taket, og disse stoffene vil samle seg ved plateenden.

antkorrosjon.

1. Merk alder på platene.
2. Overflatekorrosjon på plastbelagte stålplater lar seg utbedre ved rengjøring og påføring av ny korrosjonshindrende maling.
  - 2.1. Det må beregnes å etterskru mønepanne.

Det settes ikke opp noe kostnadsestimat på en event. utskifting/utbedring av de påviste avvik, da dette ses på som del av ett lengre livsløp samt at forholdet er hensyntatt i verdiberegningen ved trekk for slit og elde samt utidsmessighet.

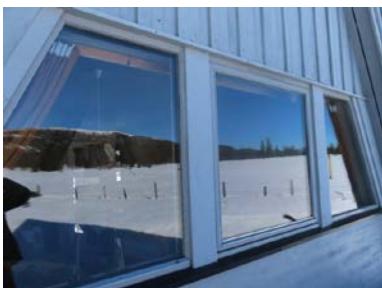
- Det er påvist andre avvik:
- Ifølge NBI 700.320 har vinduer en normal levetid før utskifting på 20 til 60 år - TG2 settes ihht alder og stand jfr. mer enn halvparten av forventet brukstid er oppbrukt.

Vinduer fra byggeår - fastkarm samt åpningsvindu i midtparti.

Det anbefales å vurdere utskifting av vinduene til nyere produkter som tilfredsstillere dagens energikrav, da mer enn halvparten av forventet brukstid er oppbrukt.

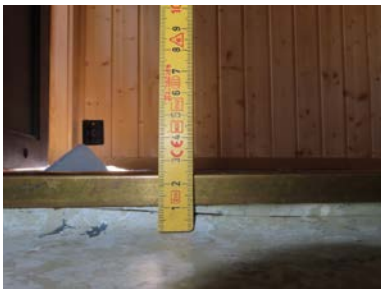
- Til tross for avviket i fall/høydeforskjell til sluk, vil gulvet fortsatt kunne lede vann mot sluket, men med redusert effektivitet. Dette kan potensielt øke risikoen for vannansamling i enkelte områder av badet.

Forhøyet terskelløsning ut mot gang - terskel som flomsikring med tillegg av fallforholdene.

Det henvises til at fallforholdene og løsningen ikke følger dagens forskrifter og at det må beregnes hyppigere ettersyn.

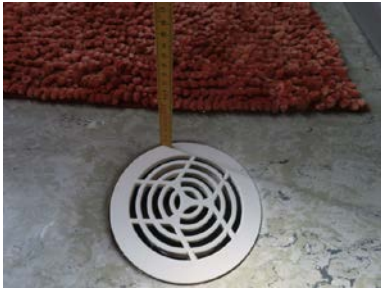
Slik med belegget klemt under klemring.

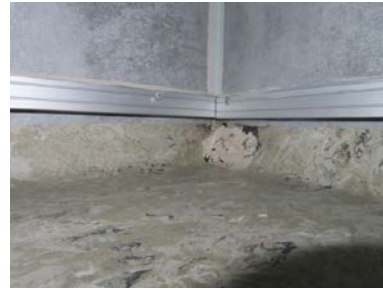
- Det er påvist andre avvik:
- Påvist punkt på belegget i innv. hjørne i dusj, hvor belegget ses sveiset sammen med senere reparasjoner.

Sveiset sammenføyning i hjørne i dusj.  
Ses senere reparert/utbedret - pga ukjent årsak.

Det bør utføres en grundig kontroll og eventuelt utbedring av sveiseskjøten i belegget i det aktuelle hjørnet, for å sikre at tettheten opprettholdes og forhindre fuktinntrengning i konstruksjonen.  
Dersom utbedring ikke gjennomføres, øker risikoen for vannskader og følgeskader på omkringliggende bygningsdeler.

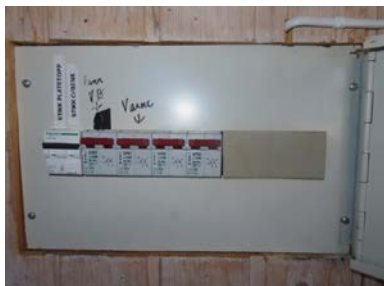
Innv. underskap med vippesikringer.

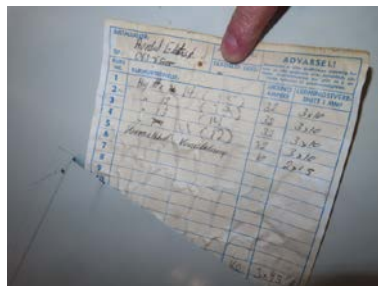
Kursfortegnelse.
