Fossumberget 56, 0983 OSLO

# Tilstandsrapport

Fossumberget 56, 0983 OSLO  
OSLO kommune  
gnr. 100, bnr. 54, snr. 334

Befaringsdato: 10.06.2025 Rapportdato: 13.06.2025 Oppdragsnr.: 11838-25153 Referansenummer: SU1226  
Autorisert foretak: Larsens Takst Service AS Sertifisert Takstingeniør: Glenn-Erik Larsen Vår ref:

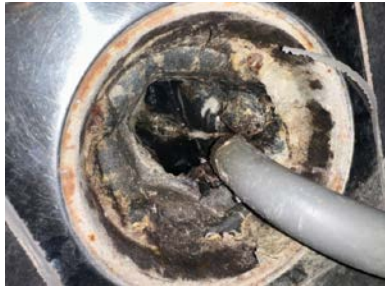
- Membran kan ikke konstateres (ikke synlig og det foreligger heller ikke dokumentasjon).
- Mer enn halvparten av forventet brukstid er passert på membranløsningen.
- Mer enn halvparten av forventet brukstid er passert på slukløsningen.
- Det er avvik:

Skruer i sluket er rustet i stykker.

- Det er viktig å merke seg at levetiden til en membran varierer basert på kvalitet, installasjon og bruk. Eldre membraner kan bli sprø og sprekke opp, noe som fører til at de mister sin vanntettende funksjon. Dette kan resultere i vannlekkasjer gjennom vegger og gulv og fuktskader.
- Eldre sluk av plast er ofte utsatt for lekkasjer og særlig i overganger. Eventuelle lekkasjer kan medføre fuktskader på tiliggende konstruksjoner.
- Tiltak:

Sluk i plast, plassert under badekar

Sluk med tettesjikt fremstår som en risiko konstruksjon. Oppgradering av konstruksjoner bør påberegnes. Dette innebærer at gulv og vegg konstruksjoner bør skiftes.

**Kostnadsestimat: 100 000 - 300 000**

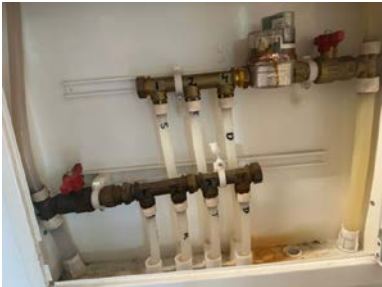
Samleskap med rørkurser og stoppekraner
