# Tilstandsrapport

Boligbygg med flere boenheter

Lumber brygge 30, 4621  
KRISTIANSAND S

# gnr. 13, bnr. 1580, snr. 28

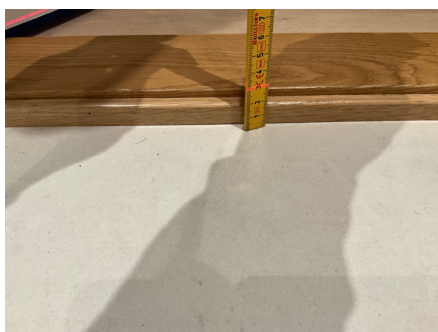
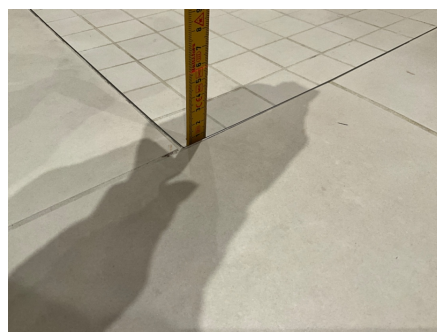
## 📌 TG 1 Overflater Gulv

På gulvet er det fliser med vannbåren gulvvarme. Det er ca. 40 mm. fall fra flis ved dør til topp slukrist i dusjen. Dusjnisen er nedsenket med ca 10 mm.

Det er lokalisert noe hullyd, men flisene virker å sitter godt. Det er ingen riss i fugene. Strakstiltak er ikke nødvendig.
