Hovstegen 1A, 1813 ASKIM

**Lys og praktisk leilighet i 2. etasje
med 1 soverom - nyere bad - lave
felleskostnader!**

Tilstandsrapport

# gnr. 53, bnr. 157, snr. 2

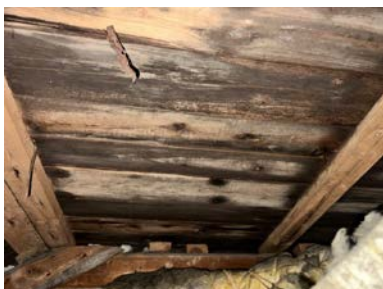
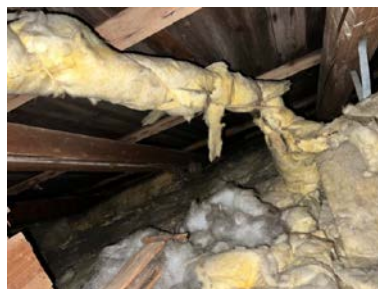
- Det er begrenset/dårlig ventilering av takkonstruksjonen.
- Det er påvist fuktskjolder i undertak/takkonstruksjon.

- Begrenset med lufting ned mot ender av loftet. Skrå tretak med kaldt loft anbefaler en ca. 50 mm kontinuerlig spalte. God og kontinuerlig lufting er viktig, slik at risiko for skader reduseres.

- Registrert område med muggsopp/svertesopp i undertaket på loftet. Årsak er trolig fordi det er for fuktig på loftet, fra boligen kommer fuktig luft opp på loftet, som kjøles ned. Kondensering/ising i vinterhalvåret må å regnes.

- Vedrørende lufting, kan konstruksjonen fungere med dette avviket, det må dog gjøres utbedringer om avviket skal lukkes. Det vil imidlertid sjelden være økonomisk rasjonelt som et enkeltstående tiltak. Ved omlegging av taktekingen, bør det tas med i vurderingen at luftingen legges over taket.

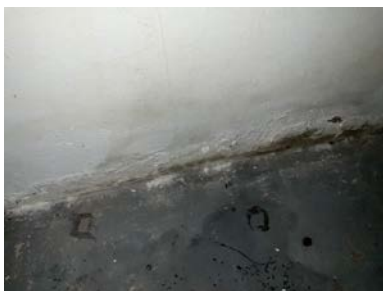
- Det er påvist indikasjoner på noe fuktgjennomtrenging i kjellergulv.
- Det er påvist indikasjoner på noe fuktgjennomtrenging inn i kjellermur.

- Takstmannen gjorde fuktsøk direkte på grunnmursvegger ved hjelp av ett Protimeter, påvist unormale verdier.
- Påvist salt-/kalkutslag på vegger i kjeller. Saltutslag dannes når fuktighet kommer igjennom mur og krystalliseres på innsiden av kjellermurvegg.
- Det er ikke montert fuktsperre eller lagt isolasjon mot grunnen, det må derfor påregnes fukt fra grunnen.

- Det påviste fuktnivå gir grunn til å overvåke konstruksjonen jevnlig for å se utvikling over tid, og eventuelt foreta tiltak for å unngå fuktskader.

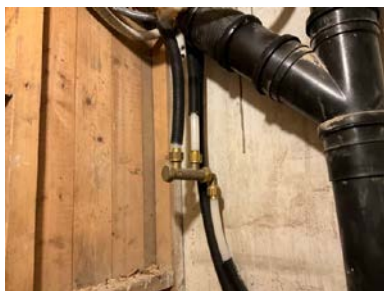
TG 2 Avløpsrør

Det er avløpsrør av plast til leiligheten, fra 2019, eldre rør i kjeller.

- Det er ikke behov for utbedringstiltak siden anlegget fungerer i dag, men ut ifra alder kan skader plutselig oppstå på eldre anlegg.
- Skal avviket lukkes må løsning på lufting av kloakk dokumenteres/fremvises.
