Ytre Marisli 13, 4521 LINDESNES

**Lindesnes/Øksnevik-Romslig  
fritidsbolig m/fantastisk sjøutsikt!**

# Tilstandsrapport

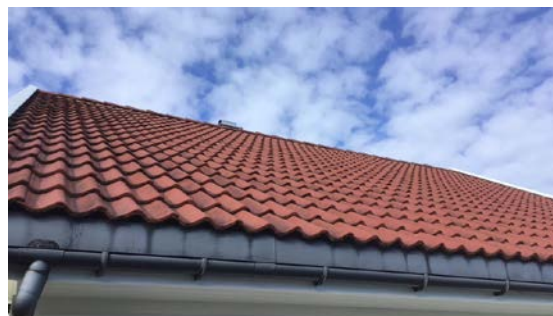
Det anbefales at det monteres snøfangere på taket.

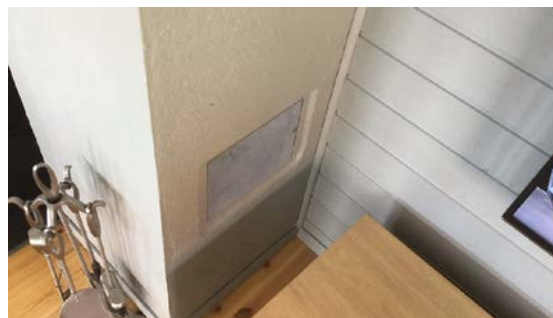
Det må monteres ubrennbart materialer mot panelt vegg som er nærmere enn 30 cm til feierluke

Feierluke nærme panelt vegg

**Kostnadsestimat: Under 20 000**

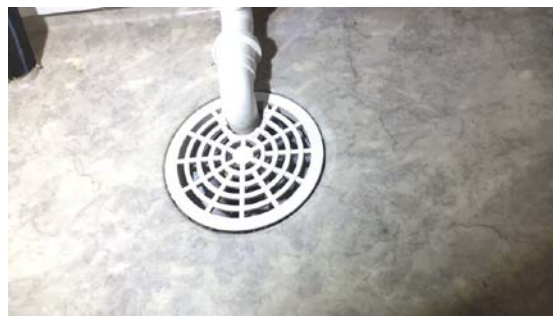
## 1 ETASJE > VASKEROM

- Det er viktig å merke seg at levetiden til en membran varierer basert på kvalitet, installasjon og bruk. Eldre membraner kan bli sprø og sprekke opp, noe som fører til at de mister sin vanntettende funksjon. Dette kan resultere i vannlekkasjer gjennom vegger og gulv og fuktskader.

- Mekanisk avtrekk og tilluft må etableres.
- Dersom avviket ikke utbedres vil det være fare for dårlig luftskifting og resultere i høy luftfuktighet og utvikling av skader.

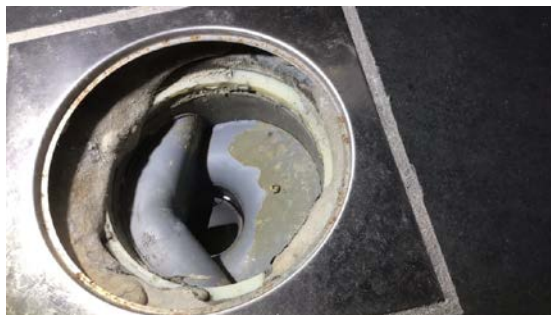
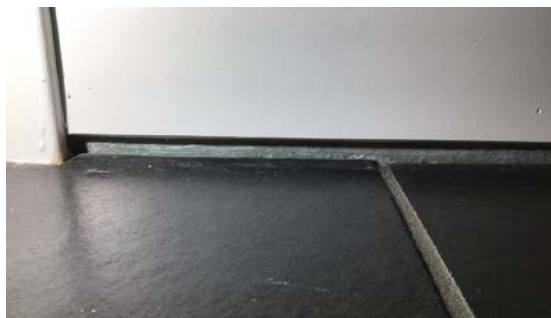
- Det er påvist avvik i fallforhold til sluk i forhold til krav i forskrift på byggetidspunktet.

-Det er mangelfull fuging langs vegger

-Det er rundt sluk påvist en ikke-fagmessig utførelse av membran/tettesjikt/klemring med mangel av membran under klemring.

synlig membran i mellom vegg gulv

-Konsekvensene av ikke-fagmessig utførelse rundt sluk og klemring på våtrom kan medføre lekkasjer og fuktskader
