Nøkkelinformasjon

Salgsobjekt: Tomannsbolig  
Eierform: Eiet  
Byggeår: 2003  
BRA-i/BRA Total 155/189 kvm  
Tomtstr.: 225.9 m²  
Soverom: 3  
Antall rom: 5  
Gnr./bnr. Gnr. 47, bnr. 374  
Gnr. 47, bnr. 354  
Gnr. 47, bnr. 356  
Oppdragsnr.: 1507250044

# Tilstandsrapport

Tomannsbolig

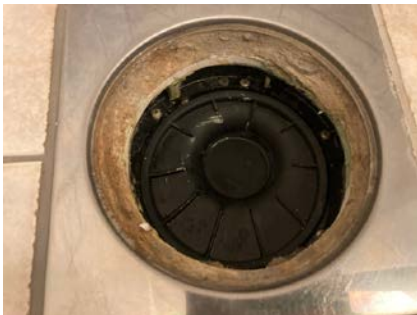
### LOFT > BAD (4,5 KVM)

Hulltaking er foretatt uten å påvise unormale forhold. Hulltaking er foretatt ved/i soverom. Fuktktivotemåling (vekt%) i konstruksjonen ble målt til 10.

- Vurdering av avvik:**
- Det er mulighet for at det kan forekomme vannlekkasje på våtrommet hvor vann ikke vil gå til sluk.
  - Det er påvist at høydeforskjell fra topp slukrist til gulv/synlig topp membran ved dørterskel er mindre enn 25 mm.

- Eventuelt lekkasjevann fra utstyr utenfor dusjsone vil ikke ha en naturlig vei til sluket. Dette kan føre til at vann samler seg på gulvet og potensielt renner ut av rommet eller trenger inn i konstruksjonen.

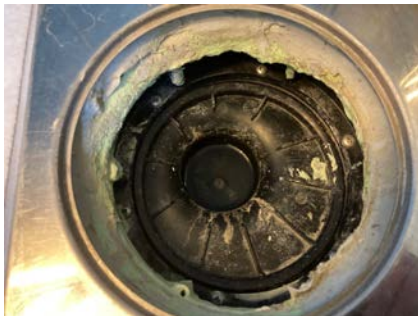
### 1. ETASJE > BAD (3,0 KVM)

Hulltaking er foretatt uten å påvise unormale forhold. Hulltaking er foretatt ved/i vindfang. Fuktktivotemåling (vekt%) i konstruksjonen ble målt til 0.

- Det er mulighet for at det kan forekomme vannlekkasje på våtrommet hvor vann ikke vil gå til sluk.
- Det er påvist at høydeforskjell fra topp slukrist til gulv/synlig topp membran ved dørterskel er mindre enn 25 mm.

- Eventuelt lekkasjevann fra utstyr utenfor dusjsone vil ikke ha en naturlig vei til sluket. Dette kan føre til at vann samler seg på gulvet og potensielt renner ut av rommet eller trenger inn i konstruksjonen.

- Det er viktig å merke seg at levetiden til en membran varierer basert på kvalitet, installasjon og bruk. Eldre membraner kan bli sprø og sprekke opp, noe som fører til at de mister sin vanntettende funksjon. Dette kan resultere i vannlekkasjer gjennom vegger og gulv og fuktskader.

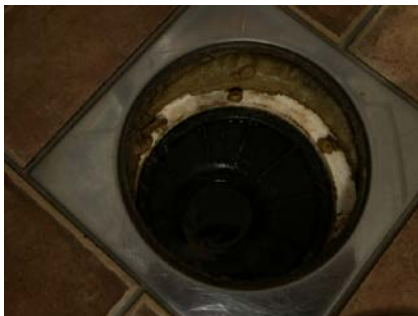
### UNDERETASJE > BAD (6,2 KVM)

Hulltaking er foretatt uten å påvise unormale forhold. Hulltaking er foretatt ved/i gang. Fuktktivotemåling (vekt%) i konstruksjonen ble målt til 10.

#### Vurdering av avvik:

- Det er viktig å merke seg at levetiden til en membran varierer basert på kvalitet, installasjon og bruk. Eldre membraner kan bli sprø og sprekke opp, noe som fører til at de mister sin vanntettende funksjon. Dette kan resultere i vannlekkasjer gjennom vegger og gulv og fuktskader.

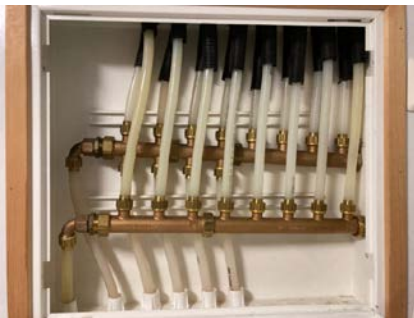
Mangler endekappe på rør

- Det må monteres tettemuffer i enden av varerørene.
- Rørkurser på rør-i-rør system bør merkes.
