## Nøkkelinformasjon

**Salgsobjekt:** Andelsleilighet  
**Eierform:** Andel  
**Byggeår:** 1969  
**BRA-i/BRA Total** 130/130 kvm  
**Tomtstr.:** 23342 kvm  
**Soverom:** 3  
**Antall rom:** 4  
**Gnr./bnr.** Gnr. 1041, bnr. 144  
**Andelsnr.:** 54  
**Oppdragsnr.:** 1109260015

# Rekkehus på ende med delikat kjøkken, moderne bad og fin uteplass i etablert borettslag!

Befaringsdato: 22.02.2026

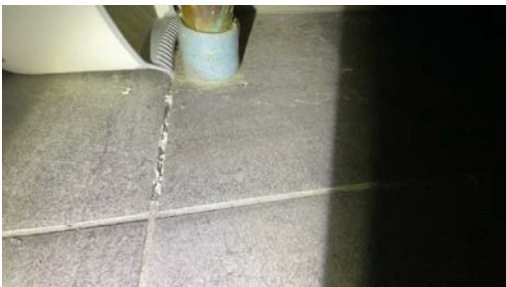
## 2. ETASJE > BAD

- Utettheter i tettesjiktet på våtrommet kan føre til fuktskader i bakenforliggende konstruksjoner dersom det ikke blir foretatt tiltak på våtrommets tettesjikt.
- Løsningen/utførelsen rundt rørgjennomføringer gir fare for fukt inn i konstruksjoner.
- Det må foretas lokale tiltak for å utbedre utettheter på våtrommet.

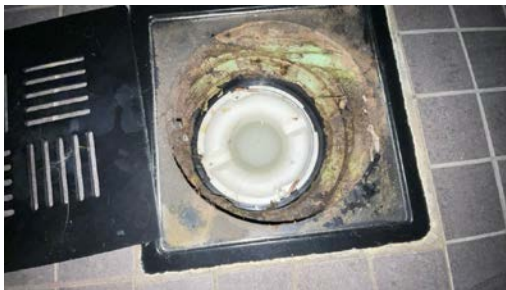
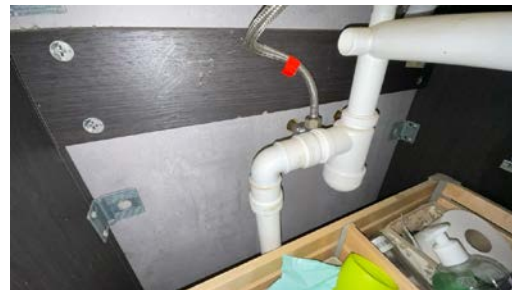
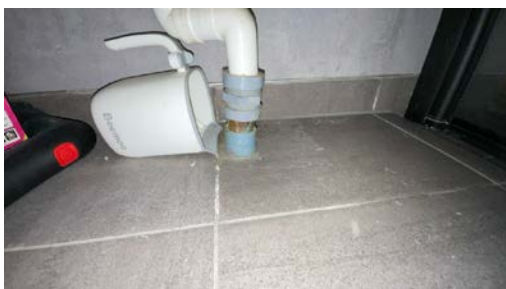
Avvik: Det er påvist tegn på utettheter på våtrommet.

Avvik: Våtrommet må oppgraderes for å tåle normal bruk etter dagens krav.

Bilder er tatt før innkassing av rør i dusjonen, og viser manglende kontinuerlig membran/tettesjikt.

Det anbefales å installere dusjkabinett, men det er viktig å presisere at dette ikke endrer tilstandsgraden på bygningsdelen.

**Kostnadsestimat: 20 000 - 100 000**

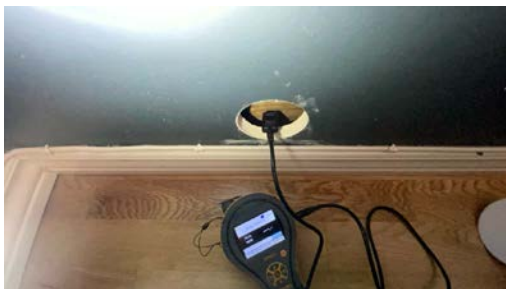
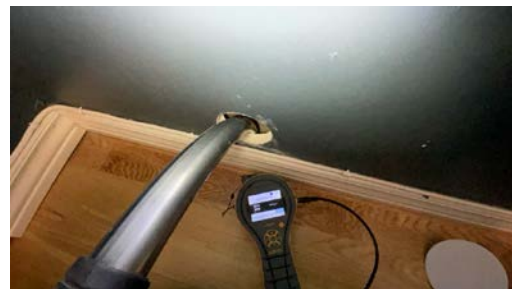
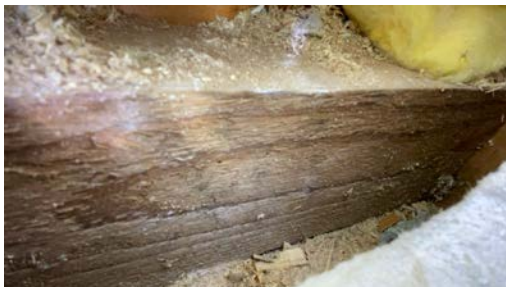
### TG 0 Tilliggende konstruksjoner våtrom

Hulltaking er foretatt uten å påvise unormale forhold. Hulltaking er foretatt ved/i soverom.

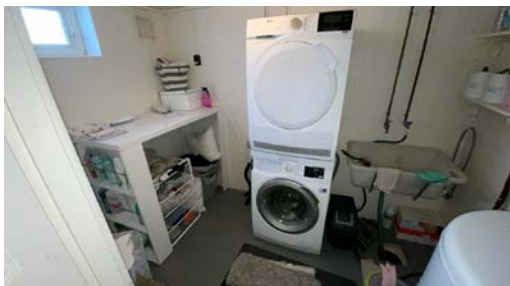
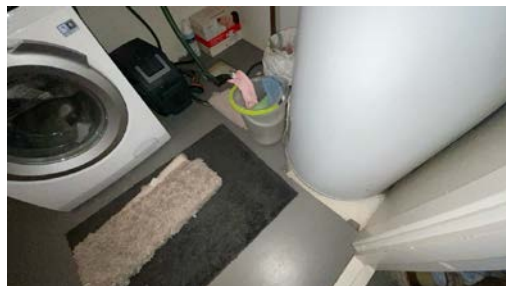
## KJELLER > VASKEROM

### TG 0 Tilliggende konstruksjoner våtrom

Hulltaking er ikke foretatt da gulvet har en konstruksjon som gjør hulltaking unødvendig.

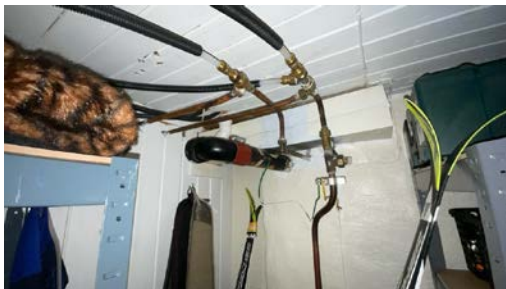
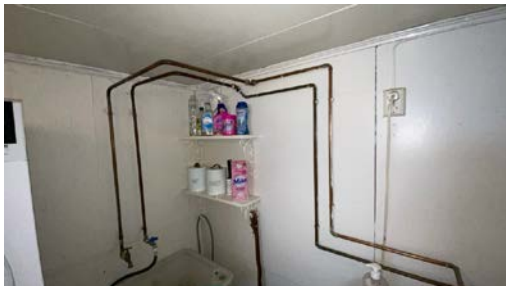
### Avløpsrør

Det er avløpsrør av eldre støpejern, og plast.

- Det er ikke behov for utbedringstiltak siden anlegget fungerer i dag, men ut ifra alder kan skader plutselig oppstå på eldre anlegg.

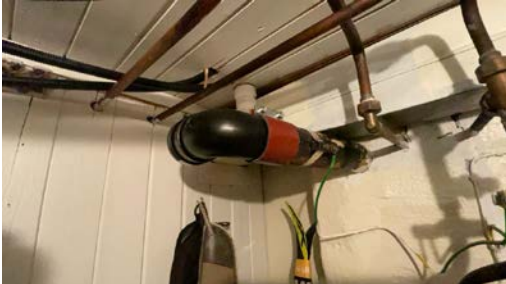
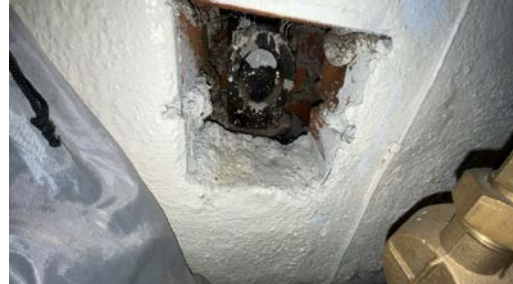
## ! TG 2 Ventilasjon

Boligen har naturlig ventilasjon.

- Det er påvist mangelfull ventilasjon på ett eller flere rom i boligen.

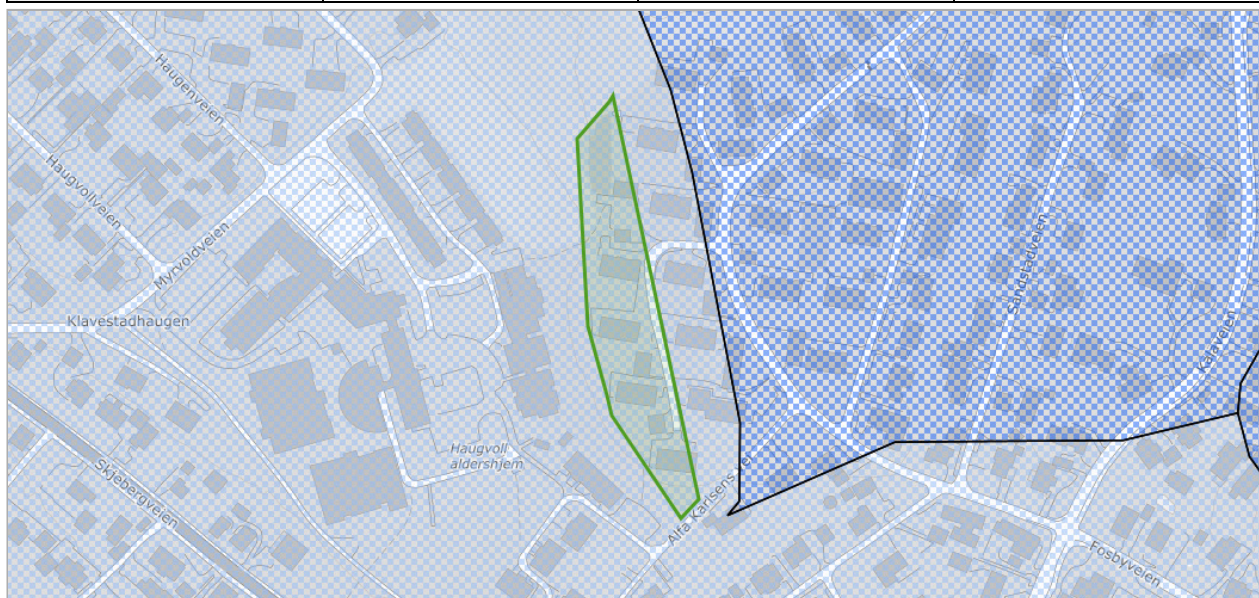
## MULIGHET FOR MARIN LEIRE

Eiendommen ligger helt eller delvis innenfor et område med mulighet for marin leire, og grunnen kan derfor bestå av løsmasser, herunder kvikkleire. Kommunens aksonhetskart er imidlertid svært grovmasket.
