# Innholdsrik enebolig med betydelige oppgraderinger - Praktikantdel - Barnevennlig beliggenhet

Velkommen til Havreveien 46 - En innholdsrik enebolig med praktikantdel og attraktiv beliggenhet på populære Hånes!

Befaringsdato: 11.06.2025

Rapportdato: 12.06.2025

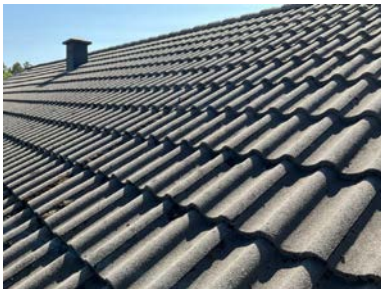
- Overvåk tilstanden jevnlig. For å få tilstandsgrad 0 eller 1 må tekkingen skiftes ut, men tidspunktet for når dette er nødvendig er vanskelig å si noe om.
- Når takteking og undertak begynner å bli gamle, øker risikoen for lekkasjer, noe som kan føre til omfattende og kostbare reparasjoner av underliggende konstruksjoner dersom en ikke foretar tiltak på konstruksjonene før dette oppstår.

Anbefaler å legge på tette plater på boden.

Enkelte knekt stein må forventes.

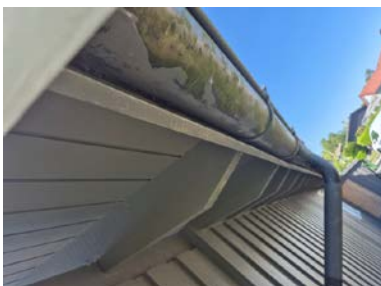
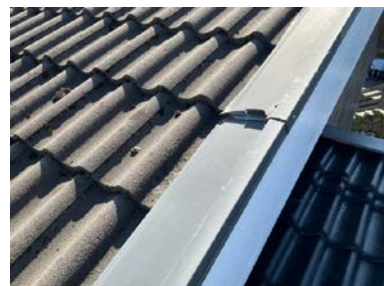
### Nedløp og beslag

Takrenner, nedløp og beslag av metall.

- Overvåk tilstanden jevnlig. For å få tilstandsgrad 0 eller 1 må beslag/renner/nedløp skiftes ut, men tidspunktet for når dette er nødvendig er vanskelig å si noe om.

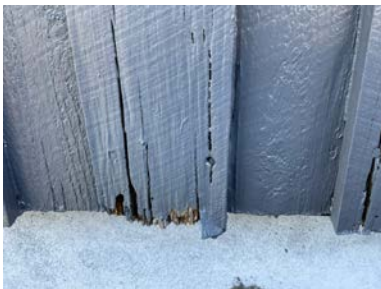
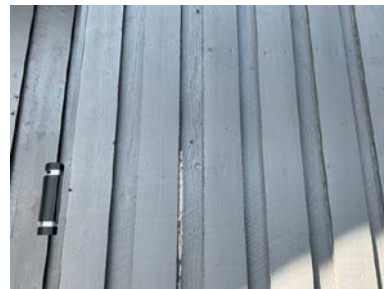
- Det er ingen eller liten lufting i nedre kant av kledning mot grunnmur.
- Det er påvist spredte råteskader i bordkledningen.
- Det er værslitt/oppsprukket trevirke/trepaneler.

- Lokal utbedring/utskiftning bør utføres.
- Uten tilstrekkelig lufting bak bordkledningen kan fuktighet som trenger inn bak bordene eller gjennom veggene innenfra ikke tørke opp. Dette skaper ideelle forhold for råtesopp og muggvekst.
- Råteskader i bordkledningen kan fortsette å utvikle seg både i tillegg til bordkledning og til bakenforliggende veggkonstruksjon, dersom en ikke foretar tiltak.

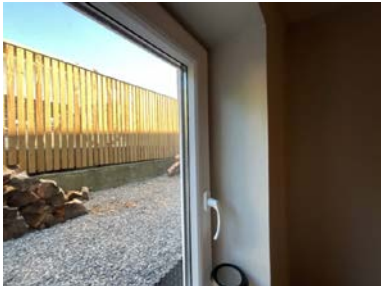
## TG 1 Vinduer

I deler av boligen er det nyere PVC vinduer med 2-lags glass.

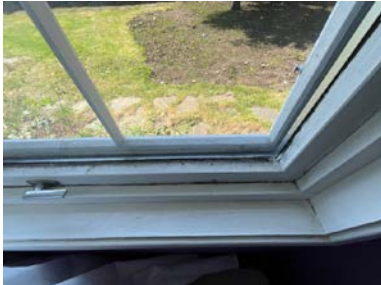
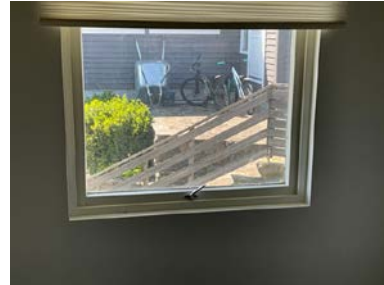
## TG 2 Vinduer - eldre

I deler av boligen er det eldre malte trevinduer med 2-lags glass.

- Det må påregnes noe vedlikehold og at enkelte vinduer må skiftes ut.

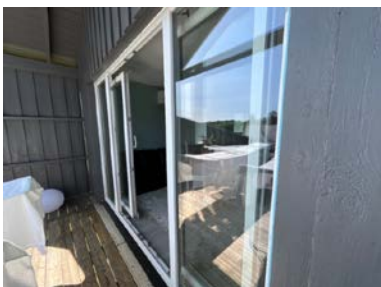
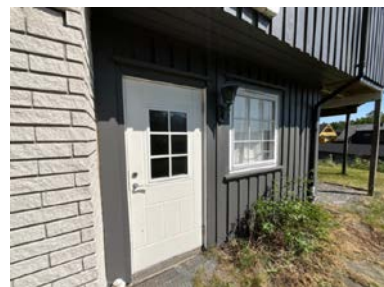
- Karmene i vinduer er slitte og det er sprekker i trevirket.
- Tilstandsgrad 2 gis når bygningsdelen har vesentlige avvik. Bygningsdelen skal enten ha feil utførelse, en skade eller symptomer på skade, sterk slitasje eller nedsatt funksjon. Graden gis når bygningsdelen trenger vedlikehold eller tiltak i nær fremtid. Graden skal også brukes når delen er gammel og det er grunn til å varsle om faren for skader på grunn av alderen, eller når det er grunn til å overvåke delen spesielt på grunn av fare for større skader eller følgeskader.

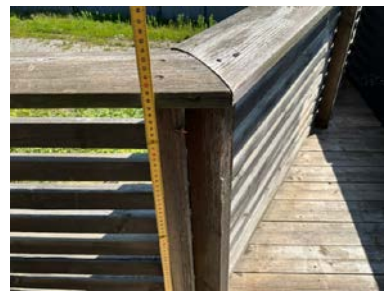
Veranda med utgang fra stue. Dekke av terrassebord. Rekkverk av tre.

- Det er ikke krav om utbedring av rekkverkshøyde opp til dagens forskriftskrav.

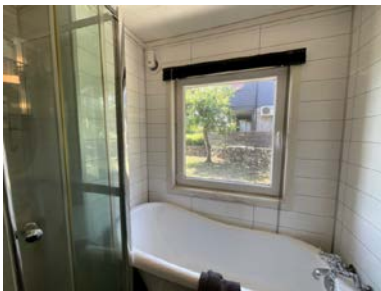
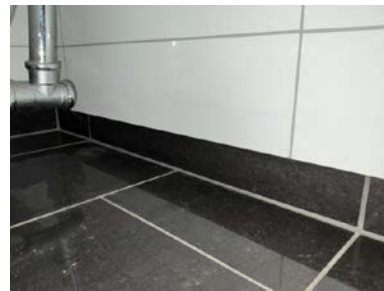
- Det er vindu/dør med ikke fuktbestandige materialer i våtsonen (ved vask, dusj, badekar, osv.), løsningen eller byggematerialet er uegnet.
- Våtromsplater er ikke montert fagmessig.

- Dersom våtromsplatene ikke er montert fagmessig, kan dette medføre utettheter som øker risikoen for fuktinntrengning bak platene. Over tid kan dette føre til oppfukning av tilstøtende konstruksjoner, noe som kan resultere i råteskader, muggvekst og eventuelle lekkasjer.
- Dersom det ikke gjøres tiltak, kan dette medføre oppfukning, oppsvelling og forringelse av materialer over tid og fuktskader på tilstøtende konstruksjoner.

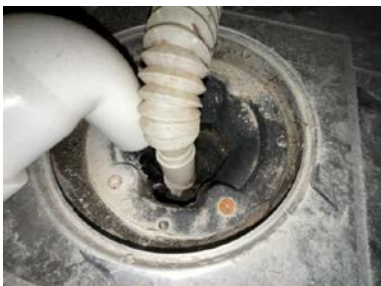
### Vurdering av avvik:

- Det er viktig å merke seg at levetiden til en membran varierer basert på kvalitet, installasjon og bruk. Eldre membraner kan bli sprø og sprekke opp, noe som fører til at de mister sin vanntettende funksjon. Dette kan resultere i vannlekkasjer gjennom vegger og gulv og fuktskader.

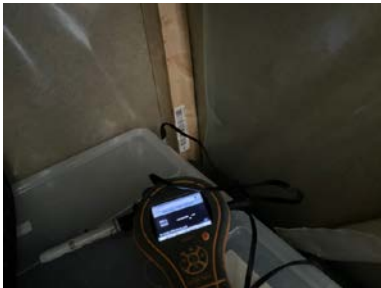
Hulltaking er ikke foretatt da det er tilgang på baksiden av veggen i kottet. Fuktkvotemåling (vekt%) i konstruksjonen ble målt til under 6. Hulltaking gir begrenset adgang til visuell kontroll/måling av et lokalt område på badet, og det kan dermed ikke med sikkerhet utelukkes at det foreligger skjulte avvik eller skader i øvrige deler av konstruksjonen.

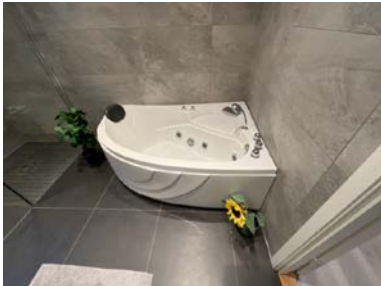
- Det er vindu/dør med ikke fuktbestandige materialer i våtsonen (ved vask, dusj, badekar, osv.), løsningen eller byggematerialet er uegnet.

For å lukke avviket må det etableres membran i våtsonen og vinduet eller våtsonen må flyttes. Forsiktighet anbefales ved bruk da den valgte løsningen gir fare for fukt/vann i bakenforliggende konstruksjoner.

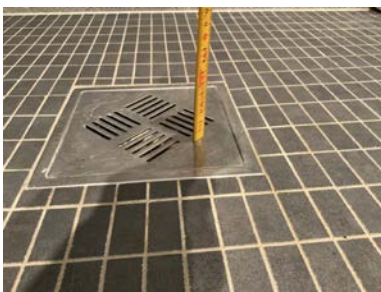
## UNDERETASJE > BAD

### Sluk, membran og tettesjikt

Det er plastsluk og smøremembran med ukjent utførelse.

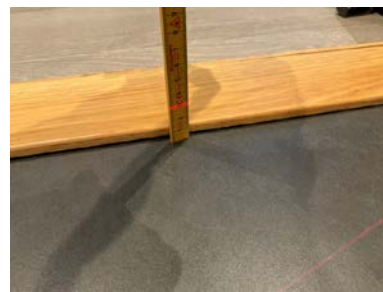
- Det er påvist avvik i fallforhold til sluk i forhold til krav i forskrift på byggetidspunktet.
- Gulvet mangler oppkant ved dør eller jevnt fall til sluk. (Fall på hele rommet på 1:100).

Kravet om at lekkasjevann skal ledes til sluk, betyr at det ferdig utførte våtromsgulvet må være utformet uten motfall til sluk fra alle steder der det kan forekomme lekkasjevann.

- Et bad med manglende/reduert fall til sluk blir mindre funksjonelt og sikkert for brukeren. Dette kan medføre stående vann på gulvet, vann som ikke ledes effektivt til sluket, økt risiko for at vann renner ut av rommet og redusert sklisikkerhet på gulvet.

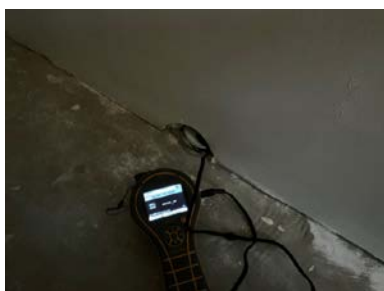
Hulltaking er ikke gjennomført fordi det er unødvendig. Det er tilgang til konstruksjonen via hull for avløpsrør. Fuktkvotemåling (vekt%) i konstruksjonen ble målt til under 6%.

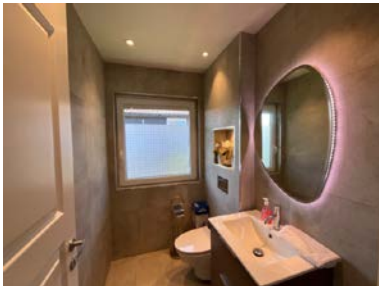
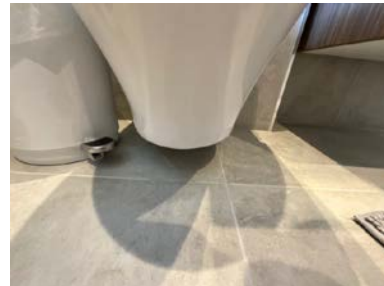
- Det er ikke påvist tilfredsstillende løsning for å synliggjøre lekkasje fra innebygget sisterner.

- Uten dreneringsløsning/lekkasjesikring kan lekkasjer pågå over lang tid uten å bli oppdaget. Dette kan føre til omfattende fuktskader i omkringliggende byggematerialer.
- Uten dreneringsløsning/lekkasjesikring kan lekkasjer pågå over lang tid uten å bli oppdaget. Dette kan føre til omfattende fuktskader i omkringliggende byggematerialer.

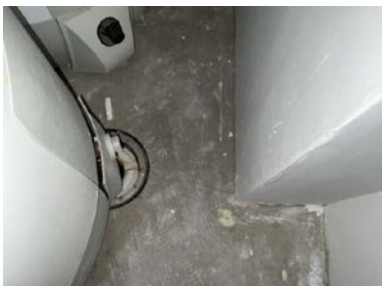
## TEKNISKE INSTALLASJONER

### Vannledninger

- Det er påvist at eventuelt lekkasjevann fra rør i rør system ikke ledes til sluk eller annen kompenserende løsning.

- Det bør foretas tiltak på anlegget som sikrer bedre løsning på eventuelt lekkasjevann fra rør i rør system.

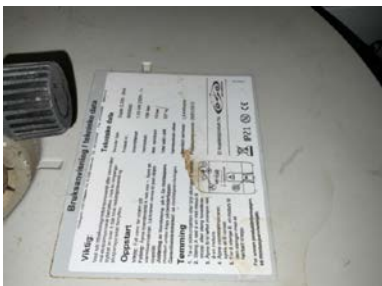
## 1 TG 1 Elektrisk anlegg

Tilstandsgrad 1 er satt på bakgrunn av fremviste samsvarserklæring på anlegget. Kontrollen som er utført er kun på synlige deler.

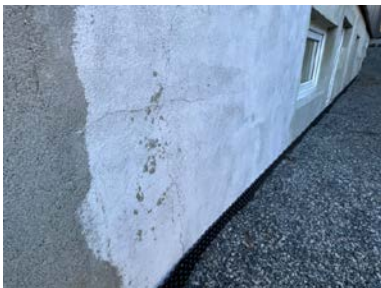
Rundt deler av boligen er det ny drenering og fuktsikring, kun deler ved inngangspartiet er av eldre dato.

Avviket gjelder kun eldre deler ved inngangspartiet.

Deler av veggene som vender mot terrenget er ikke påfôrte, men har åpne murkonstruksjoner. Dette er en god løsning med tanke på om det skulle komme fukt igjennom veggene.

- Overvåk tilstanden jevnlig. For å få tilstandsgrad 0 eller 1 må dreneringen skiftes ut, men tidspunktet for når dette er nødvendig er vanskelig å si noe om. Bruken av underetg/kjeller vil og være avgjørende.

List bør monteres på toppen av fuktsikringen.
