# Er dette ditt nye hjem?

# Tilstandsrapport

gnr. 82, bnr. 298, snr. 5

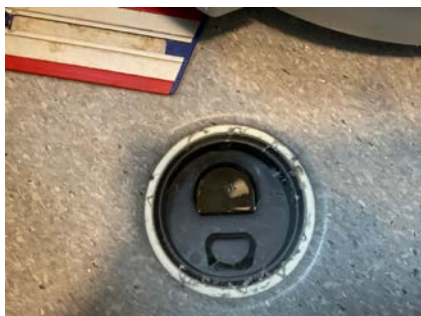
## 1. ETASJE > VASKEROM

### 1 TG 1 Sanitærutstyr og innredning

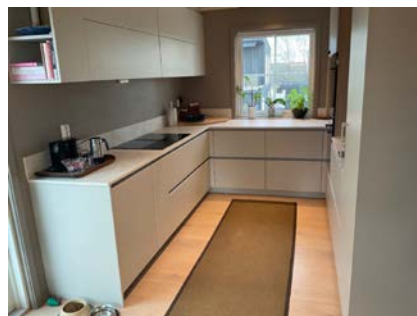
### 1. ETASJE > ENTRE/STUE/KJØKKEN MED TRAPP

### TG 2 Avtrekk

- Andre tiltak:

Om mulig bør det etableres mekanisk eller forsert avtrekk fra kokesonen for å sikre tilstrekkelig ventilasjon. Manglende avtrekk kan føre til dårlig luftkvalitet, økt fuktbelastning og risiko for lukt- og fuktskader i boligen.
