Hjellestadvarden 77B, 5259 HJELLESTAD

**HJELLESTAD | Stilren familiebolig  
med attraktiv og barnevennlig  
beliggenhet | Flotte sol- og  
lysforhold | 4 soverom |**

# Tilstandsrapport

Befaringsdato: 09.04.2025

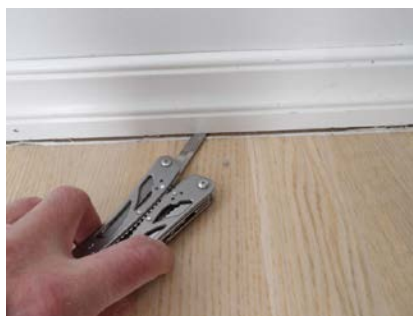
Mellomrom mellom gulv og fotlist på et soverom.

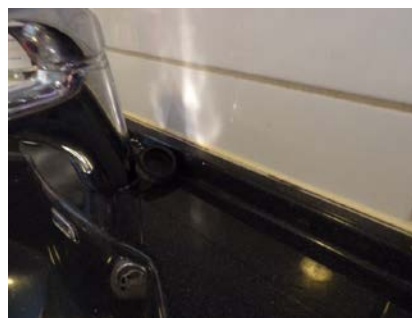
Slitt fuger ved servant.

Lokal utbedring av avvik.

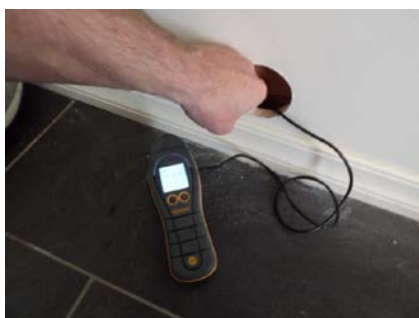
Hulltaking er foretatt uten å påvise unormale forhold. Hulltaking er foretatt i entrè. Fuktktivtemåling (vekt%) i konstruksjonen ble målt til under 8.

Det ble ikke målt unormale fuktverdier i konstruksjoner.

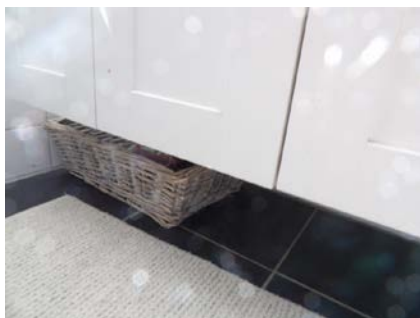
Slitt fronter til abderomsmøbler.

Lokal utbedring av avvik.

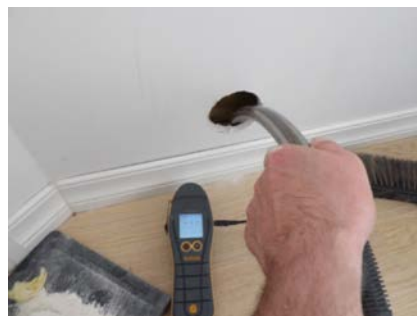
Hulltaking er foretatt uten å påvise unormale forhold. Hulltaking er foretatt i soverom. Fuktqvotemåling (vekt%) i konstruksjonen ble målt til under 8.

Det ble ikke målt unormale fuktverdier i konstruksjoner.

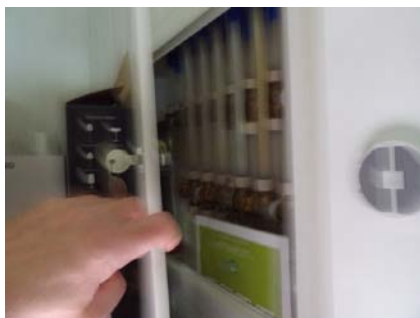
Røranlegget fungerte tilfredsstillende ved en enkel test av dette på stedet. Vanntrykket vurderes å være tilfredsstillende. Ved visuell kontroll ble det ikke påvist lekkasje eller brekkasje.

Rør i rør sentral i utvendig bod.
