Bjørnekrovegen 68, 4737 HORNNES

**Bjørnekrovegen! Koselig
innlandsytte med innlagt strøm og
kort avstand til Bjørndalsvannet.**

Tilstandsrapport

Befaringsdato: 13.04.2026

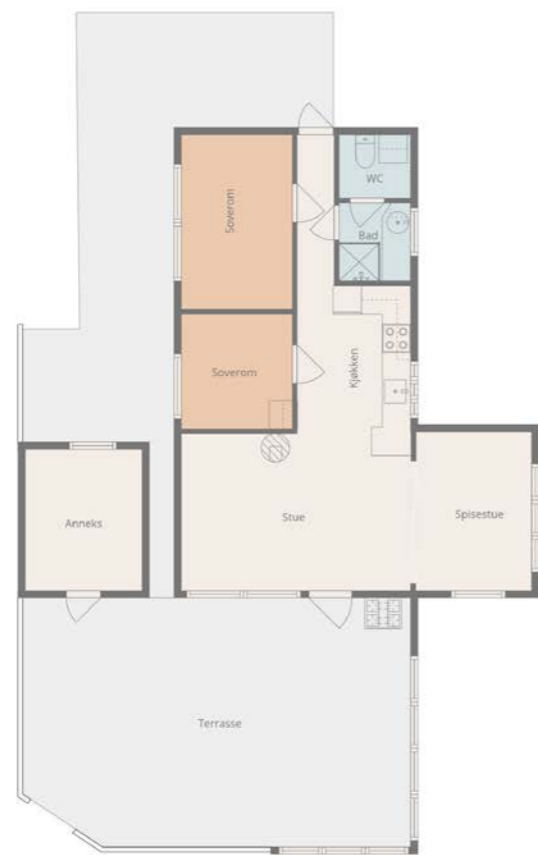
1. etasje

Plantegning

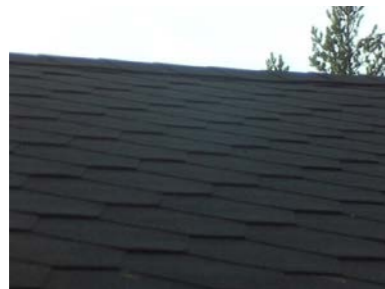
Mer enn halvparten av forventet brukstid er passert på taktekkningen.

Deler av taktekingen.

- Når takteking og undertak begynner å bli gamle, øker risikoen for lekkasjer, noe som kan føre til omfattende og kostbare reparasjoner av underliggende konstruksjoner dersom en ikke foretar tiltak på konstruksjonene før dette oppstår.

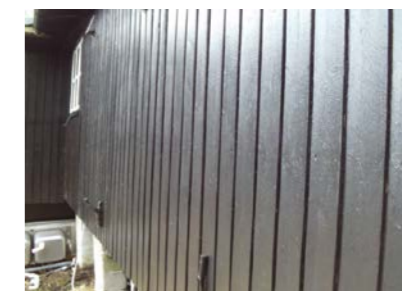
Deler av ene fasaden med tilhørende belistninger.

Kledningen er blitt bra vedlikeholdt.

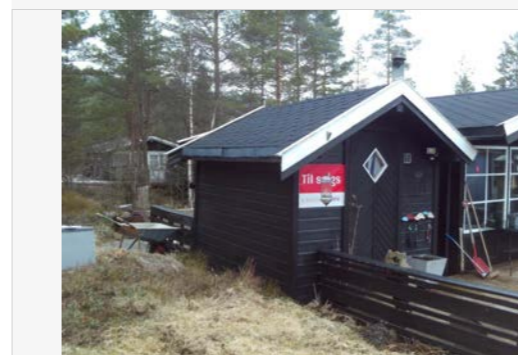
Anneks

- Enkel fundamentering som har resultert i sig og skjevheter på vegg i mot selve hytta.
- Eldre noe slitt takteking.
- Anbefaler at takrenner blir montert for å unngå ekstra fuktbelastning på fasader.
- Ellers må en del vedlikehold og oppgraderinger av denne bygningen beregnes.
