Vestsiddevegen 34 og 36, 2090 HURDAL

Stor kombinasjonseiendom med boligdel på ca 370 BRA-i, og næringsdel med treningsstudio, solstudio, kontor, m.m!

Kombinasjonseiendom med stor boligdel og spennende næringsdel!

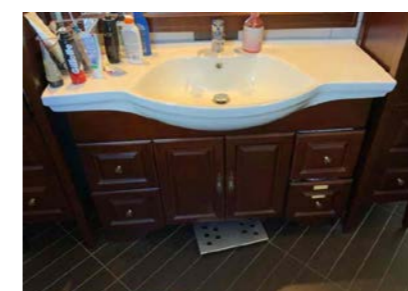
2. ETASJE > BAD

TG 2 Overflater vegger og himling

- Det er vindu/dør med ikke fuktbestandige materialer i våtsonen (dusjsonen), løsningen eller byggematerialet er uegnet

- Uegnede materialer må fuktbeskyttes/utskiftes.

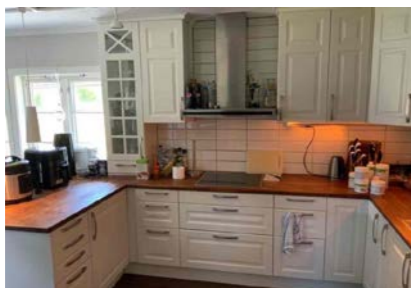
2. ETASJE > KJØKKEN

- Det er påvist fuktskjolder i overflater.

Fuktmerker mm. på benkeplate.

- Overflater må behandles.
