# Tilstandsrapport

Boligbygg med flere boenheter

Høgeholvegen 110, 4054 TJELTA

Befaringsdato: 23.04.2025

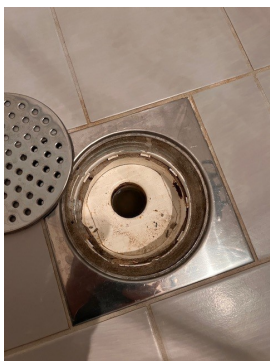
Det er 2 plastsluker og smøre membran med ukjent utførelse.

- Mer enn halvparten av forventet brukstid er passert på membranløsningen.

Sluk

- Overvåk tilstanden jevnlig. For å få tilstandsgrad 0 eller 1 må tettesjiktet skiftes ut, men tidspunktet for når dette er nødvendig er vanskelig å si noe om.

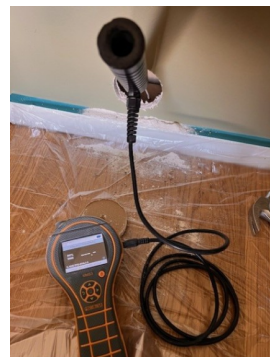
Hulltaking er foretatt uten å påvise unormale forhold. Hulltaking er foretatt ved/i soverom. Fuktkvotemåling (vekt%) i konstruksjonen ble målt til 0.

Fuktmåling i vegg mot våtsone.

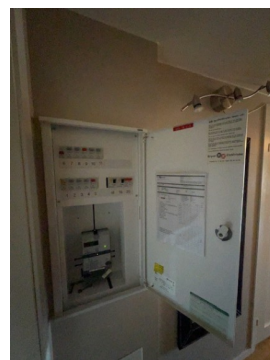
El installasjon fra byggeår.

El skap
