Fredericiaveien 41B, 6514 KRISTIANSUND N

**Fin 3-roms BRL-leilighet i 3. etasje
med veranda og flott utsikt! Heis i
bygget - Parkering**

Tilstandsrapport

BOLIGBYGG MED FLERE BOENHETER

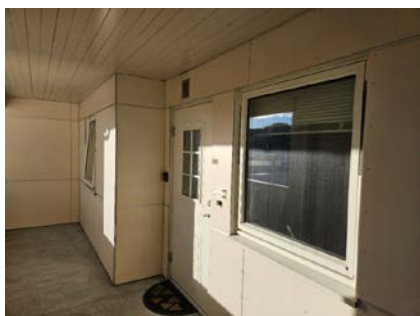
! TG 1 Vinduer

Leiligheten har malte trevinduer med 2-lags isolerte glass.

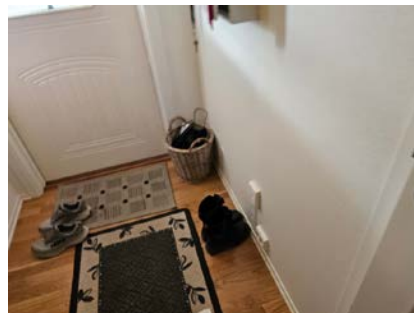
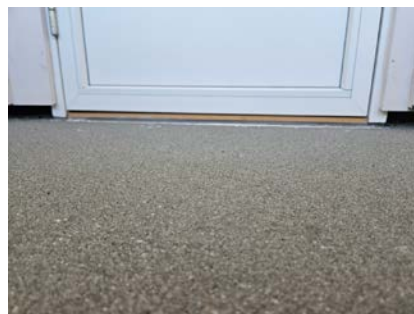
! TG 2 Dører

Leiligheten er utført med en malt ytterdør av tre. Balkongdøren er utført av malt trevirke.

- Det er påvist avvik rundt innsettsdetaljer.

Balkongdøren er plassert lavt ned mot gulvet, og ser ut til å kun være fuget

- Det bør gjøres tiltak for å lukke avviket.

Det bør monteres beslag under døren.

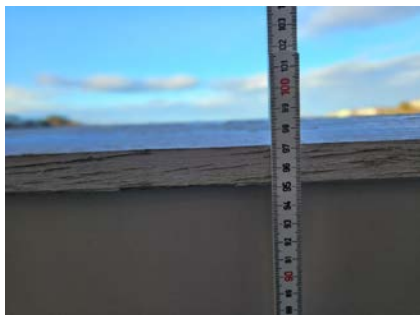
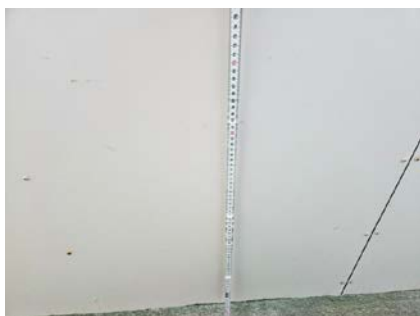
! TG 2 Balkonger, terrasser og rom under balkonger

- Rekkverkshøyde må endres for å tilfredsstille krav på byggemeldingstidspunktet.

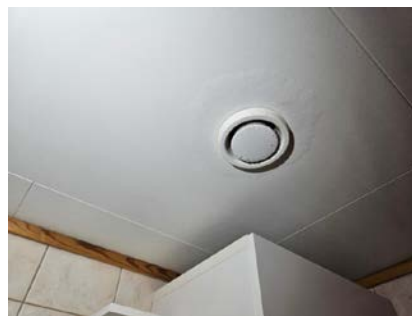
TG 2 Overflater vegger og himling

- Det er påvist tegn til fuktskader i overflater.

Fuktskade/svelling i tak-ess plate.

Fuktskjolder rundt ventil, plassert nær dusj og kan være forårsaket av utbredt bruk av dusj.

Fuktskadde himlingsplater bør skiftes. Det må foretas ytterligere undersøkelser av fuktskaden.

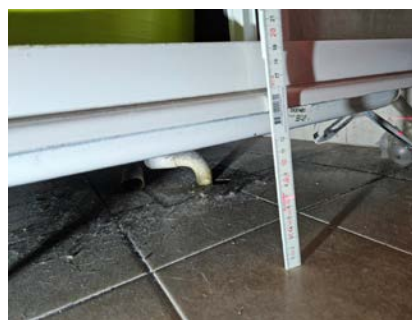
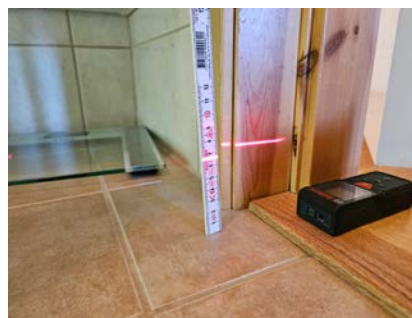
- Det er påvist at noen fliser har bom (hulrom under).
- Det er påvist avvik i fallforhold til sluk i forhold til krav i forskrift på byggetidspunktet.
- Det er påvist avvik i krav til høydeforskjell/fall-løsning på våtrommet.

- Våtrommet fungerer med dette avviket.

Avviket gir grunnlag for at konstruksjonen overvåkes jevnlig. Som minste tiltak er dørterskelen hevet for å ivareta anbefalingen om en høyde forskjell fra topp terskel til topp sluk på minimum 25 mm. Videre er det installert dusjkabinett. Skal konstruksjonen oppnå TG 0 eller TG 1 må avviket utbedres.

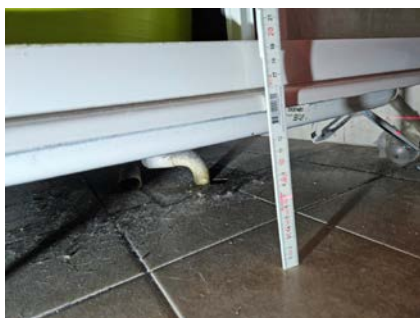
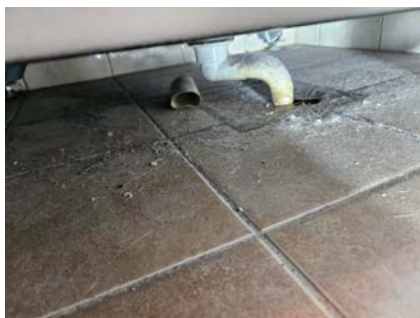
Vurdering av avvik:

- Tilgang til sluk må bedres både for inspeksjon og rengjøring.
- Overvåk tilstanden jevnlig. For å få tilstandsgrad 0 eller 1 må slukløsningen skiftes ut og sannsynligvis må også membransjiktet skiftes/utbedres. Det er imidlertid vanskelig å si noe om tidspunktet for når dette er nødvendig.

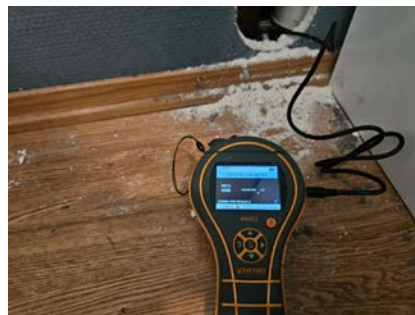
TG 0 Tilliggende konstruksjoner våtrom

Hulltaking er foretatt og ingen unormale forhold er avdekt. Hulltaking er en stikk kontroll ett sted. Kontrollen kan ikke utelate fuktskader andre steder i rommet.

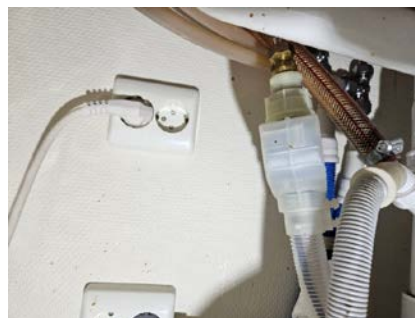
Vurdering av avvik:

- Det bør etableres tilfredsstillende el-tilkobling etter gjeldende forskrift.
- Det bør etableres tilfredsstillende avrenning eller lekkasjesikring ved varmtvannstank.

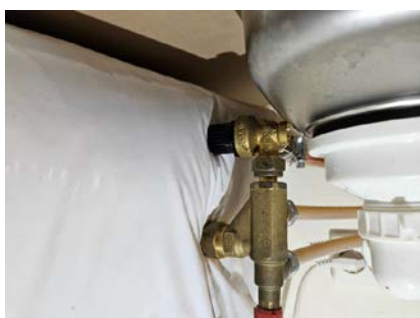
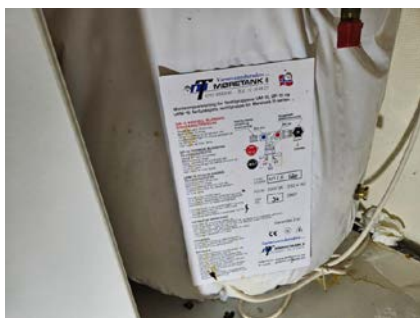
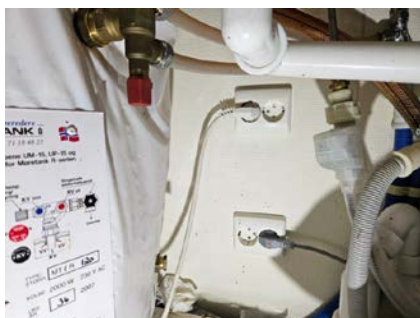
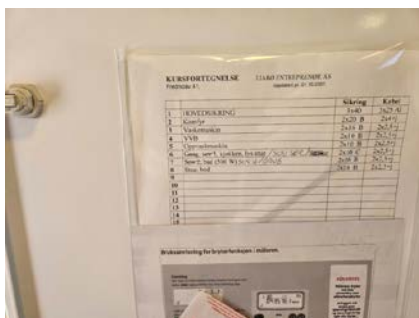
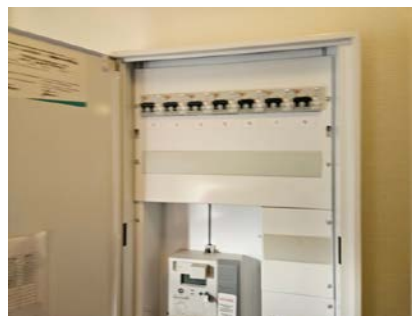
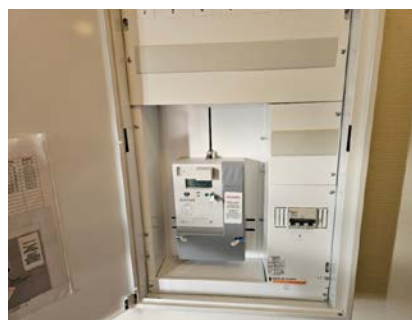
! TG 2 Elektrisk anlegg

Takstmann er ikke EL fagmann og deler av anlegget er skjult. På generelt grunnlag anbefaler DSB(Direktoratet for Sikkerhet- og Beredskap) kontroll av EL anlegg hvert 5. år. Kostnadsestimat i rapporten her, er for en EL-kontroll og hensyntar ikke eventuelle fremtidige påkostninger for utbedring av eventuelle avvik.
