**Fin 3-roms BRL-leilighet i 3. etasje  
med veranda og flott utsikt! Heis i  
bygget - Parkering**

# Tilstandsrapport

## BOLIGBYGG MED FLERE BOENHETER

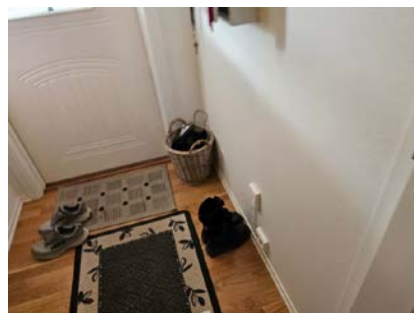
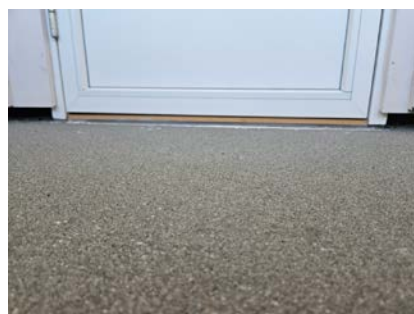
Leiligheten er utført med en malt ytterdør av tre. Balkongdøren er utført av malt trevirke.

- Det er påvist avvik rundt innsettsdetaljer.

Balkongdøren er plassert lavt ned mot gulvet, og ser ut til å kun være fuget

- Det bør gjøres tiltak for å lukke avviket.

Det bør monteres beslag under døren.

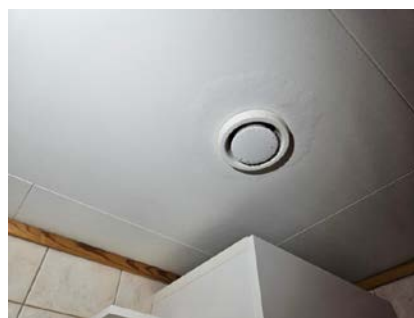
- Det er påvist tegn til fuktskader i overflater.

Fuktskade/svelling i tak-ess plate.

Fuktskjolder rundt ventil, plassert nær dusj og kan være forårsaket av utbredt bruk av dusj.

Fuktskadde himlingsplater bør skiftes. Det må foretas ytterligere undersøkelser av fuktskaden.

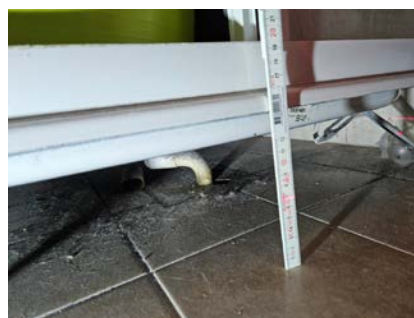
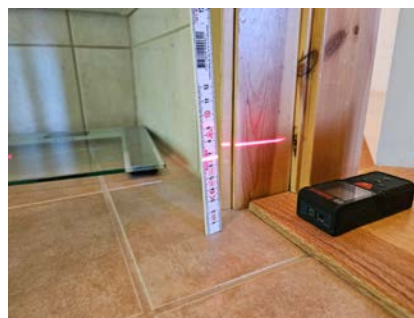
- Det er påvist at noen fliser har bom (hulrom under).
- Det er påvist avvik i fallforhold til sluk i forhold til krav i forskrift på byggetidspunktet.
- Det er påvist avvik i krav til høydeforskjell/fall-løsning på våtrommet.

- Våtrommet fungerer med dette avviket.

Avviket gir grunnlag for at konstruksjonen overvåkes jevnlig. Som minste tiltak er dørterskelen hevet for å ivareta anbefalingen om en høyde forskjell fra topp terskel til topp sluk på minimum 25 mm. Videre er det installert dusjkabinett. Skal konstruksjonen oppnå TG 0 eller TG 1 må avviket utbedres.

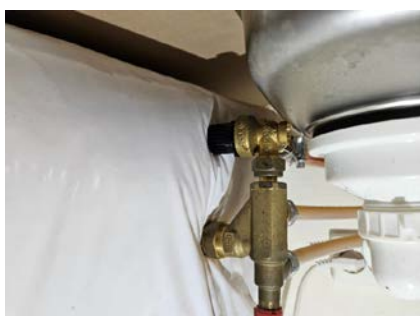
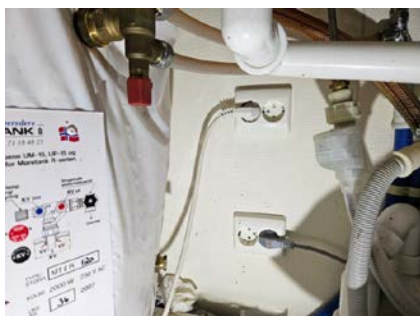
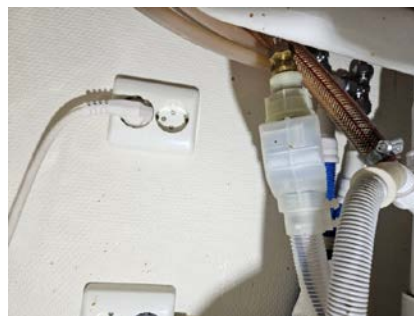
## Vurdering av avvik:

- Det bør etableres tilfredsstillende el-tilkobling etter gjeldende forskrift.
- Det bør etableres tilfredsstillende avrenning eller lekkasjesikring ved varmtvannstank.
