## Ronny Jørstad

# Velholdt og skjermet fritidsbolig nær havet. Bilvei frem og 200 meter til egen brygge.

# Tilstandsrapport

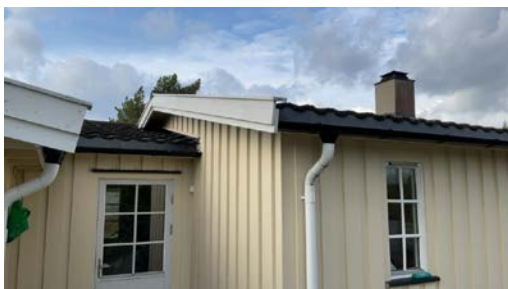
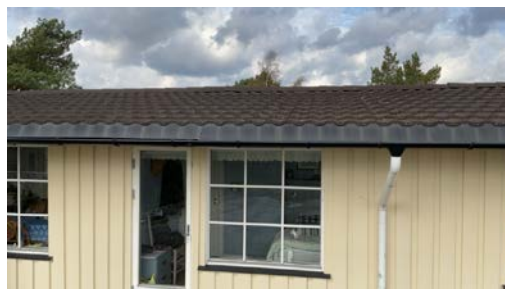
- Overvåk tilstanden jevnlig. For å få tilstandsgrad 0 eller 1 må tekingen skiftes ut, men tidspunktet for når dette er nødvendig er vanskelig å si noe om.

Taket bør følges opp med jevnlig tilstandskontroll, og det må påregnes utskifting av takteking innen overskuelig fremtid for å unngå økt risiko for vanninntrenging og påfølgende fukt- og råteskader i takkonstruksjonen.

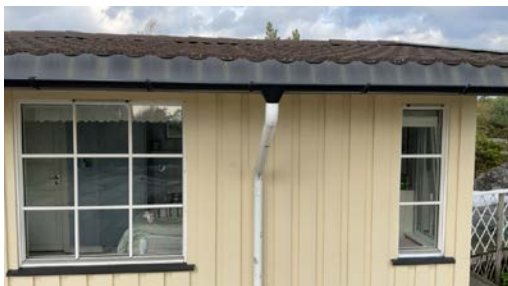
## TG 2 Veggkonstruksjon

Yttervegger av bindingsverk med trekledning.

- Det er ingen eller liten lufting i nedre kant av kledning mot grunnmur.
- Det er påvist spredte råteskader i bordkledningen.

Balkong/terrassebord er stedvis plassert nær eller inntil kledningen. Dette kan gi økt fare for fuktinntregning i kledningen og veggen. Stedvis er kledningen oppsprukket.

- Uten tilstrekkelig lufting bak bordkledningen kan fuktighet som trenger inn bak bordene eller gjennom veggen innenfra ikke tørke opp. Dette skaper ideelle forhold for råtesopp og muggvekst.
- Andre tiltak:

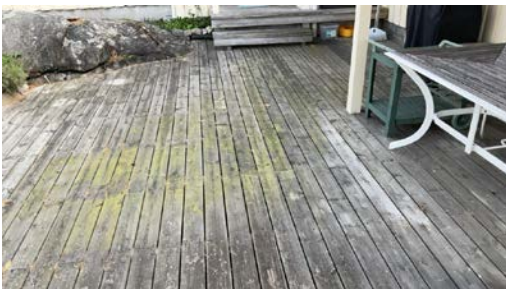
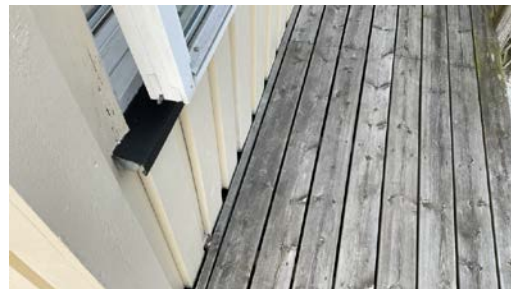
- Det er ikke krav om utbedring av rekkverkshøyde opp til dagens forskriftskrav.

Skjevheter og slitasje krever ingen umiddelbare tiltak. Dekke og rekkverk bør overflatebehandles.

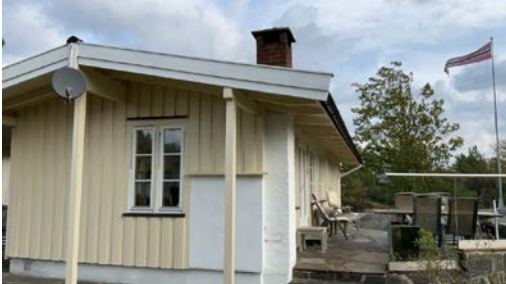
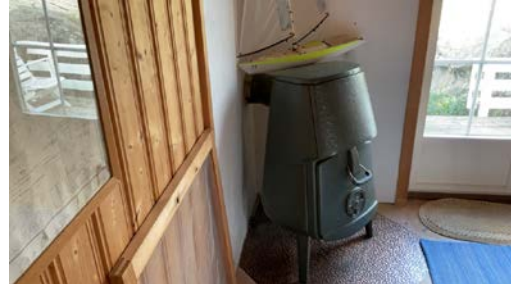
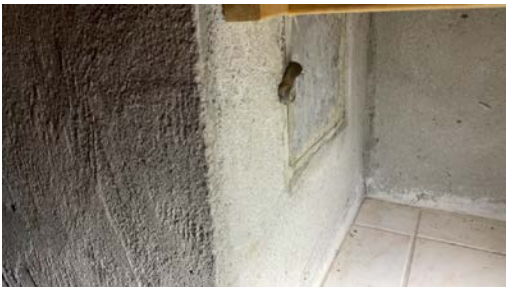
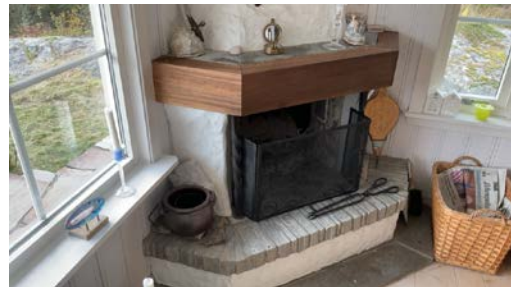
## TG 2 Kryp Kjeller

Bygningen har krypkjeller under trebjelkelag og stubbegulv.

Det er to krypkjellere. I den ene (under opprinnelig del), ble det målt fukt over 20 %. Verdier over 18 % kan gi forhold der mugg/sopp kan utvikle seg. Her ble det også observert fritt vann, som følger fjellet inn i krypkjelleren.

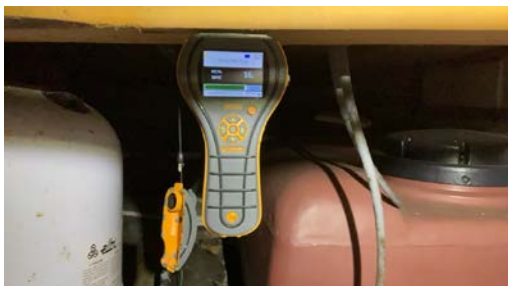
Måling under tilbygg.

Det bør etableres bedre ventilering og fuktsikring i krypkjelleren for å redusere fuktbelastningen.

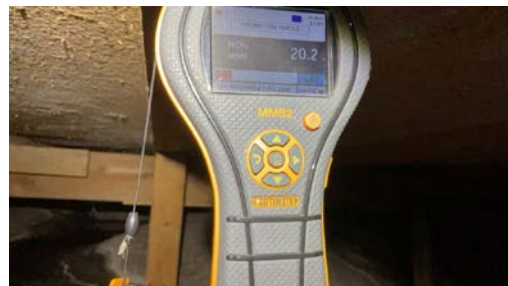
Måling under opprinnelig del

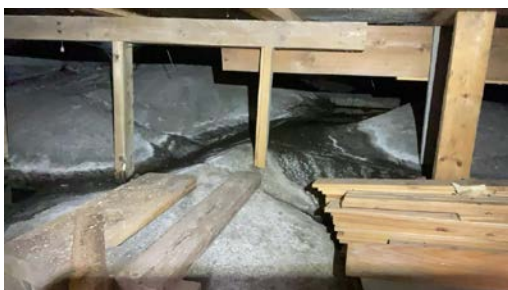
Fritt vann som har fulgt fjellet inn i krypkjelleren.

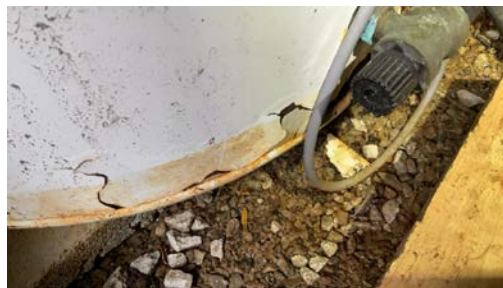
Det er rustdannelser på ytterkappen.

Rust kan føre til lekkasje og vannskader, og eldre tanker har økt risiko for plutselig svikt.

Det bør vurderes utskifting av varmtvannstanken grunnet alder og rustdannelser på ytterkappen.
