# Spydeberg sentrum - Attraktiv selveier leilighet med 2 soverom, gasspeis, solrik balkong og garasje.

# Tilstandsrapport

Befaringsdato: 07.04.2025

Rapportdato: 26.05.2025

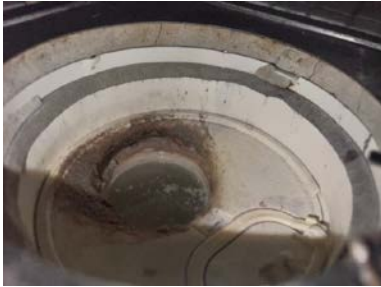
## 2. ETASJE > BAD

#### Vurdering av avvik:

- Mer enn halvparten av forventet brukstid er passert på membranløsningen.
- Mer enn halvparten av forventet brukstid er passert på slukløsningen.
- Det er usikkert om rørgjennomføringene er riktig utført.
- Over halvparten av forventet brukstid på tettesjikt og sluk er passert, og det er usikkert om tettesjiktet er tilstrekkelig for dagens bruk, som innebærer utstrakt dusjing og vannsøl. For å redusere risikoen for lekkasjer anbefales det å benytte et tett dusjkabinett med avløp til sluket. Det er imidlertid ingen garantier for tettesjiktets tilstand, og tidspunktet for nødvendig utskifting er usikkert.
- Foreligger ikke dokumentasjon på utførelse, ukjent membranløsning i våte soner, rundt rør og i innebygget sisterner.

- Tettesjiktet og sluk har begrenset gjenværende levetid, og tilstanden bør følges opp jevnlig. Sluket må kontrolleres og rengjøres regelmessig for å redusere risikoen for lekkasjer. Utskifting av tettesjikt må påregnes, men tidspunkt er usikkert. Tilstand forutsetter videre bruk av tett dusjkabinett.

- Gjennomføre ytterligere undersøkelser og foreta utbedring av skade.
- Sluket må sjekkes og rengjøres jevnlig.
- Overvåk tilstanden jevnlig. For å få tilstandsgrad 0 eller 1 må tettesjiktet skiftes ut, men tidspunktet for når dette er nødvendig er vanskelig å si noe om.
