Lille Damsgårdsveien 60, 5163 LAKSEVÅG

**Lys & romslig selveierleilighet m/
fast parkeringsplass. Oppusset
bygg (2011/2012). Varmepumpe.
Sentrumsnær beliggenhet!**

Tilstandsrapport

BOLIGBYGG MED FLERE BOENHETER

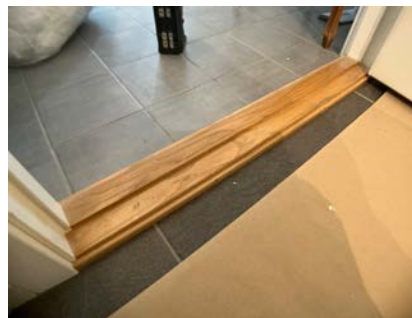
1. ETASJE > BAD/VASKEROM - 6.2M2

TG 0 Tilliggende konstruksjoner våtrom

Relativ luftfuktighet ble målt med lang probe. Den viste relativ luftfuktighet på 49.8% ved en temperatur på 18,9 grader.

Relativ luftfuktighet under 60 % anses å være tørt.

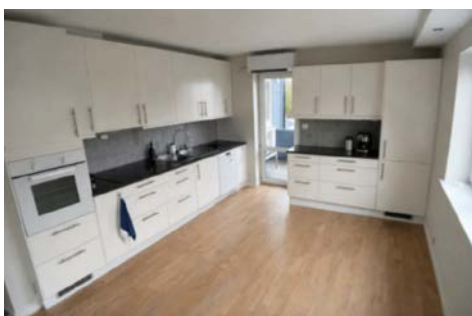
1. ETASJE > STUE/KJØKKEN - 34.7M2

TG 1 Avtrekk

Det er kjøkkenventilator med avtrekk ut.
