Jakobsgrenda 9, 7059 JAKOBSLI

**Flott enebolig i ettertraktet  
nabolag | Garasje og elbillader |  
Solrike uteplasser | Kjellerstue |  
Svært barnevennlig**

# Velkommen til Jakobsgrenda 9!

Rapportdato: 28.11.2025 (Gyldig til 28.11.2026)

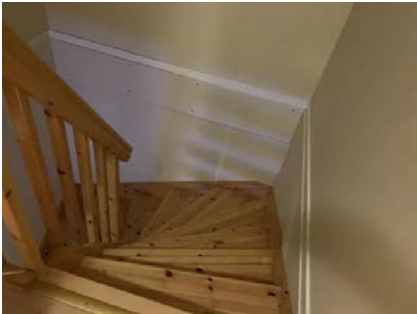
## 6.16 Trapp

| Bygningsdeler med TG2 | |
|---|---|
| Trapp | TG 2 er satt med bakgrunn i avvik til dagens krav/ manglende håndløper. |

| Innvendig trapp er en åpen tretrapp. | |

Anbefalte tiltak: For å lukke avviket må det monteres håndløper på veggen for bedre sikkerhet.

| For å lukke avviket må det monteres håndløper på veggen for bedre sikkerhet. | |

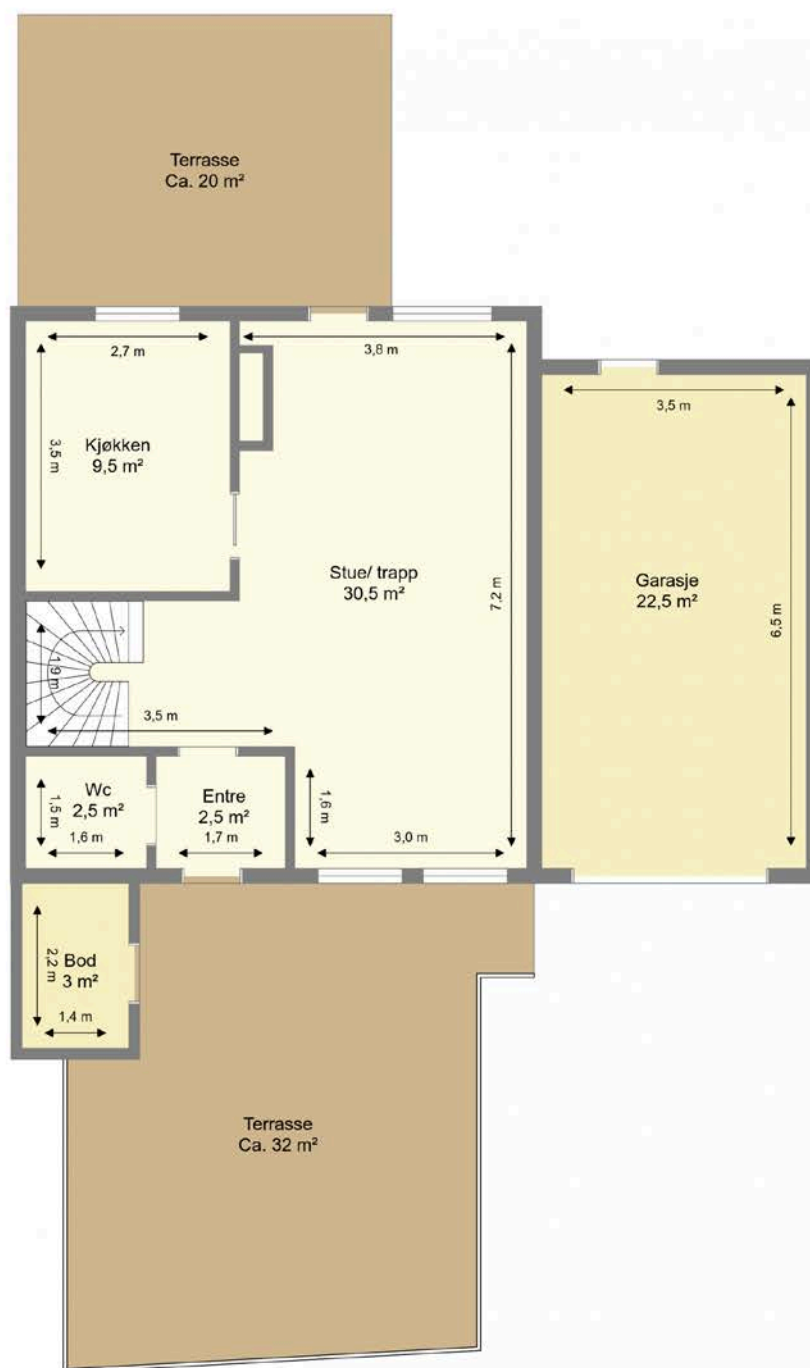
## 1. Etasje

Bruksarealet inkluderer innvendige vegger og er større enn summen av rommenes gulvareal.  
Planskissen er en illustrasjon over rominndelingen, og er ikke i målestokk. Mindre avvik kan forekomme.
