Stovner Senter 1, 0985 OSLO

**Salgsobjekt:** Andelsleilighet  
**Eierform:** Andel  
**Byggeår:** 1975  
**BRA-i/BRA Total** 21/21 kvm  
**Tomtstr.:** 35826.8 kvm  
**Soverom:** 0  
**Antall rom:** 1  
**Gnr./bnr.** Gnr. 100, bnr. 63  
**Snr.** 110  
**Andelsnr.:** 88  
**Oppdragsnr.:** 1006260011

# Nylig oppusset 1-R | 6. etasje | Heis & Balkong | "Alt" inkl. i felleskost. | Perfekt førstegangskjøp

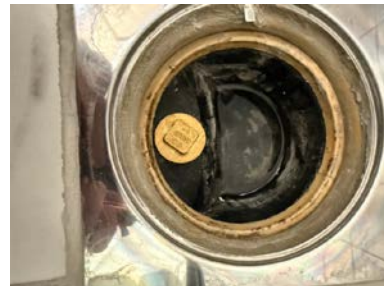
Membraner fra før 1997 mangler ofte dokumentasjon på vanntetthet, er utført med materialer og metoder som ikke tilfredsstiller dagens forskriftskrav, og har derfor økt risiko for lekkasjer og følgeskader i bygningskonstruksjonen. Disse membranene har en høy alder og har passert forventet levetid. Etter 1997 er membraner utført i henhold til strengere krav til materialvalg, utførelse og dokumentasjon, noe som gir betydelig bedre sikkerhet mot vanninntrengning.

- Manglende oppgradering av våtrommet medfører høy risiko for at konstruksjonene ikke vil tåle vanlig bruk av vann eller lekkasjer. Dette kan føre til fuktskader på tilstøtende konstruksjoner.

Alle forhold med tettesjikt, våtsone, sluk m.m. må dokumenteres.

**Kostnadsestimat: 200 000 - 500 000**
