Dælenenggata 11D, 0567 OSLO

**Lys, gjennomgående 2-R med
balkong mot bakgård.**

Om eiendommen

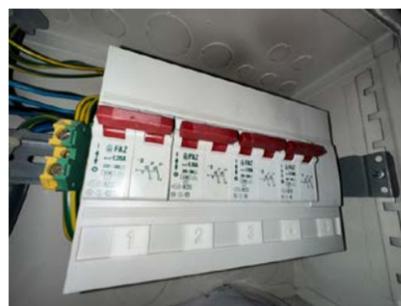
TG2 settes i følge forskrift på anlegg, uten fremlagt samsvarserklæring på hele anlegget.

Sikringskap med automatsikringer.

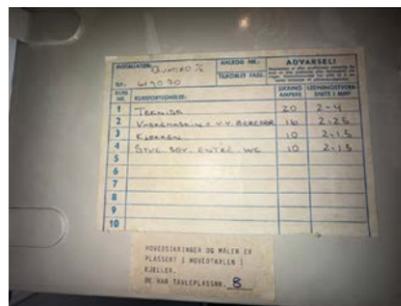
Kursoversikt i sikringskap
