Fagerliveien 58, 1605 FREDRIKSTAD

**Innholdsrik hel tomannsbolig |  
Nymalt 1 etg i 2025 | Mulighet for  
utleie | Attraktiv beliggenhet | Kort  
vei til sentrum**

| Tilstandsrapport ..... | 51 |

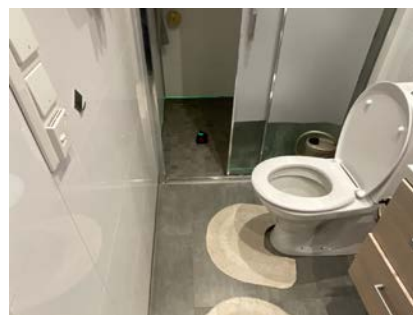
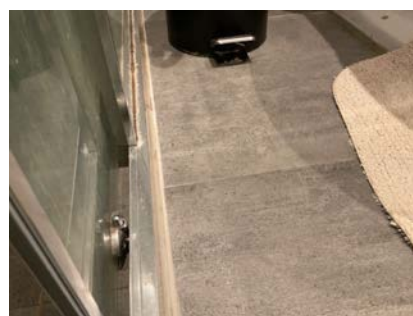
#### Vurdering av avvik:

- Det er påvist at høydeforskjell fra topp slukrist til gulv/synlig topp membran ved dørterskel er mindre enn 25 mm.
- Det er påvist andre avvik:

Det noteres at det ikke er etablert dreinsåpning i oppbygget kant til dusjnisse så eventuelt lekkasjevann utenfor nisse vil ikke renne til sluk.

- Andre tiltak:
- Til tross for avviket i fall/høydeforskjell til sluk, vil gulvet fortsatt kunne lede vann mot sluket, men med redusert effektivitet. Dette kan potensielt øke risikoen for vannansamling i enkelte områder av badet.

Det bør etableres dreinsåpning i oppbygget kant til dusjnisse.

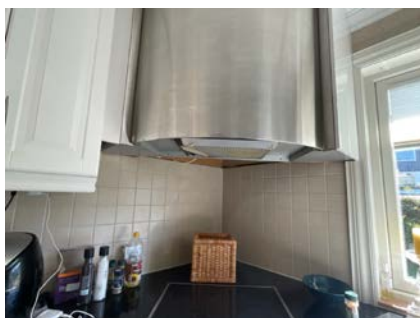
#### Vurdering av avvik:

- Det er avvik:  
Begynnende høy alder på ventilator.

- Tiltak:

Ikke nødvendig med tiltak da den fungerer i dag, men grunnet alder kan skader plutselig oppstå.

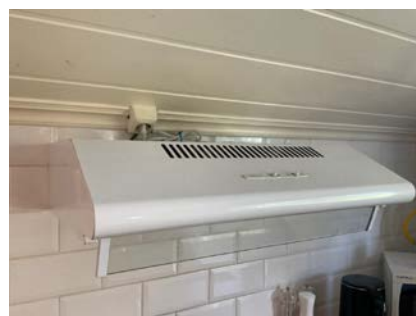
#### Vurdering av avvik:

- Det er avvik:  
Begynnende høy alder på ventilator.

- Tiltak:

Ikke nødvendig med tiltak da den fungerer i dag, men grunnet alder kan skader plutselig oppstå.

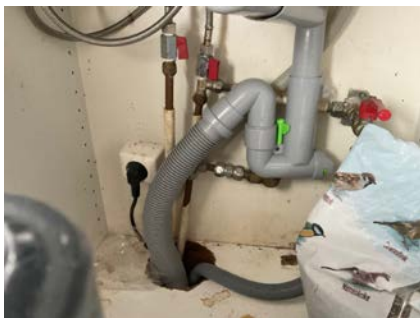
### Vurdering av avvik:

### Konsekvens/tiltak

- Det er ikke behov for utbedringstiltak siden anlegget fungerer i dag, men ut ifra alder kan skader plutselig oppstå på eldre anlegg.

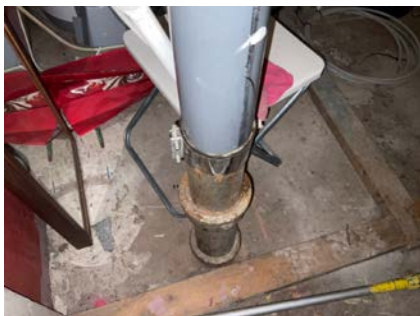
## ! TG 2 Avløpsrør

Avløpsrør av plast og støpejern.

### Vurdering av avvik:

### Konsekvens/tiltak

- Det er ikke behov for utbedringstiltak siden anlegget fungerer i dag, men ut ifra alder kan skader plutselig oppstå på eldre anlegg.

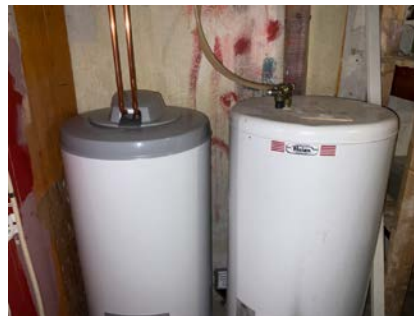
### Vurdering av avvik:

Avvik på alder gjelder den eldste berederen.

- Det er ikke behov for utbedringstiltak siden tanken fungerer i dag, men ut ifra alder kan skader plutselig oppstå på eldre tanker.
- Det bør etableres tilfredsstillende avrenning eller lekkasjesikring ved varmtvannstank.

Det bør monteres et vannstoppesystem som vil stoppe vanntilførselen ved en eventuell lekkasje.
