Folmovegen 42, 2150 ÅRNES

**Frittliggende enebolig med dobbel
garasje på stor tomt - fin og
landlig beliggenhet på Årnes!**

Befaringsdato: 18.03.2025

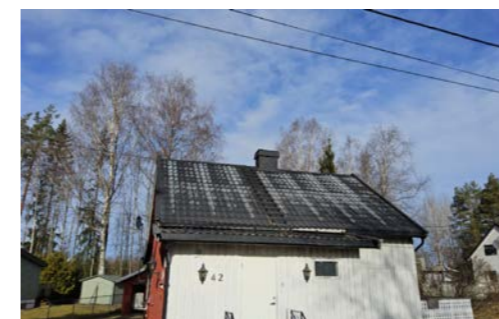
TG 2 Nedløp og beslag

Nedløp, renner og beslag i sort lakkert stål.

Vurdering av avvik:
• Mer enn halvparten av forventet brukstid er passert på renner/nedløp/beslag.

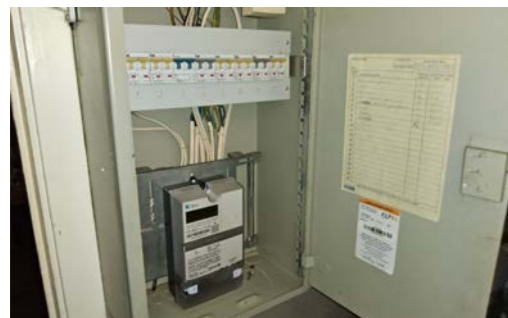
TG 3 Branntekniske forhold

Dette er en forenklet kontroll begrenset til de spørsmål som fremkommer under. Tilstandsgraden er basert på retningslinjer til disse spørsmålene i bransjestandarden NS3600. Dette kan ikke sammenlignes med en fullstendig kontroll av branntekniske forhold av offentlig myndighet, eller en vurdering av boligens branntekniske forhold eller prosjektering fra en rådgiver med spesialkompetanse. En bygningssakkyndig har verken kompetanse til å gi slik veiledning eller lov til å foreta en slik kontroll.

1. Er det mangler for brannslukningsutstyr i boligen iht. forskriftskrav på søknadstidspunktet, men minst Byggeforskrift 1985?
Nei
2. Er det skader på brannslukningsutstyr eller er apparatet eldre enn 10 år?
Ja Håndslukker er over 10 år.
3. Er det mangler på røykvarsler i boligen iht. forskriftskrav på søknadstidspunktet, men minst Byggeforskrift 1985?
Nei
4. Er det skader på røykvarslere?
Nei
