Rødvingetunet 2, 2032 MAURA

**Innholdsrik selveierleilighet med loft, tilhørende carport og utebod - stor balkong og fin, barnevennlig beliggenhet!**

### Aktiv Eiendomsmegling Jessheim

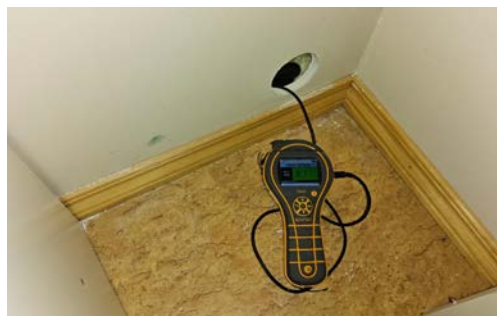
Hulltaking er foretatt uten å påvise unormale forhold. Hulltaking er foretatt ved/i bod. Fuktkvotemåling (vekt%) i konstruksjonen ble målt til 8.

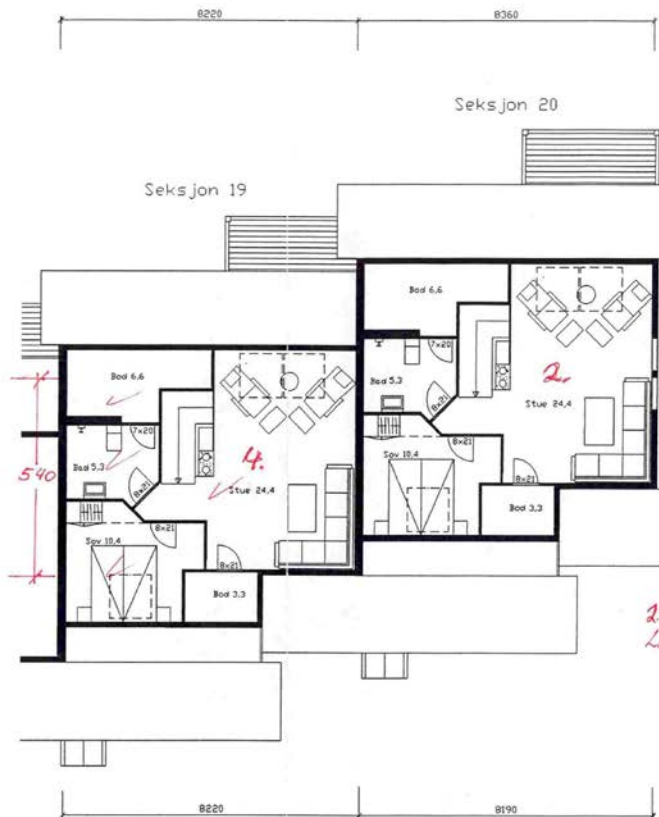
2 stk BIA = 70 m<sup>2</sup> BIA = 70 m<sup>2</sup>  
 Loft " = 40 " " = 24 "  
 + Bad = 5 "  
 Sam BIA = 99 m<sup>2</sup>
