Skiparviklia 7, 5221 NESTTUN

**Eksklusiv leilighet med attraktiv  
beliggenhet og nydelig utsikt | 2  
balkonger med fantastiske  
solforhold | Fast P-plass**

# Tilstandsrapport

# gnr. 41, bnr. 66, snr. 7

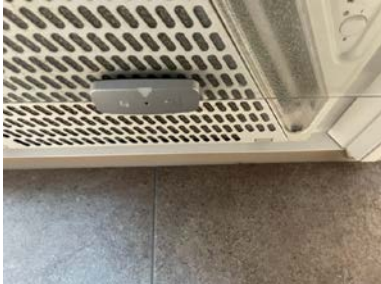
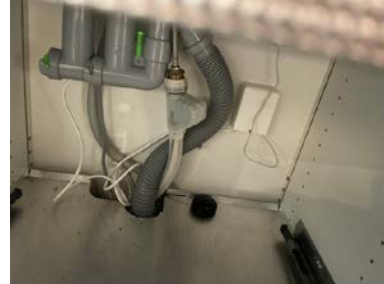
## UNDERETASJE (U1) > STUE/KJØKKEN (49,2 M²)

### TG 1 Avtrekk

Forsert kjøkkenavtrekk via Slimline ventilator. Det ble gjort funksjonstest av ventilator uten å avdekke avvik med avtrekk.

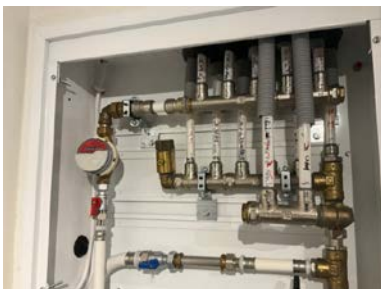
Vannforsyningsrør av PEX-rør (rør-i-rør system)  
Fordelerskap/stoppekran er plassert på vaskerom.

Hovedstamme/felles vannrør er skjult. Vurdering gjelder for vannrør i den aktuelle leiligheten. Felles rør, stigeledninger e.l. er ikke kontrollert.

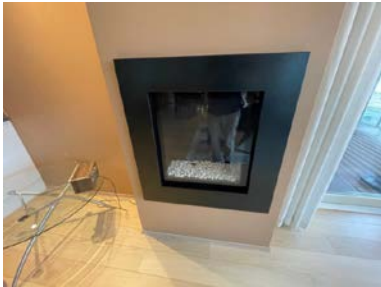
Gasspeis montert i stue.

Gasspeisen er ikke nærmere vurdert da dette krever spesialkompetanse/autorisasjon.

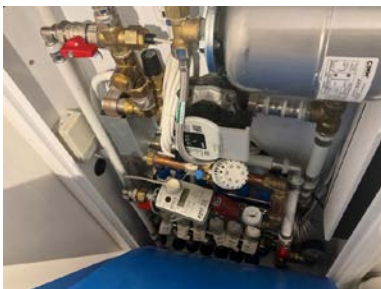
Vannbåren gulvvarme i entré/gang, begge bad og stue/kjøkken.

Varme til den vannbårne gulvvarmen produseres lokalt i hver leilighet ved varmeveksling med egen ringledning varmtvannskurs. Varmeveksleren er plassert i (kombi) rør-i-rør skap.
