Nøkkelinformasjon

Salgsobjekt: Enebolig
Eierform: Eiet
Byggeår: 2013
BRA-i/BRA Total 147/202 kvm
Tomtstr.: 529.7 m²
Soverom: 4
Antall rom: 5
Gnr./bnr. Gnr. 64, bnr. 25
Oppdragsnr.: 1501250094

Tilstandsrapport

ENEBOLIG

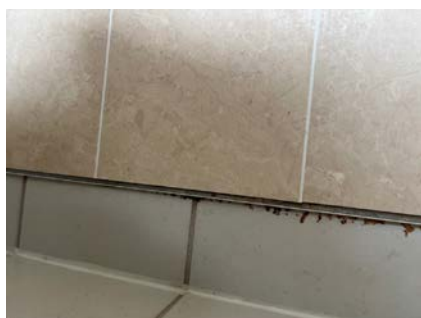
1 ETASJE > BAD

TG 2 Overflater Gulv

Sluk er plassert i dusjhjørne
Fall til sluk fra øvrige lekkasjepunkt er sjekket med laser.
Overflate er sjekket for riss og bom i fuger/fliser, og terskel ved dør er kontrollert.

- Våtrommet fungerer med dette avviket.

- Overvåk tilstanden jevnlig. For å få tilstandsgrad 0 eller 1 må tettesjiktet skiftes ut, men tidspunktet for når dette er nødvendig er vanskelig å si noe om.

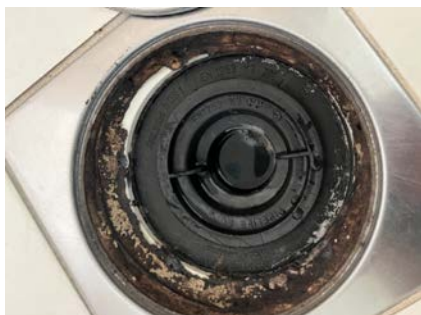
1 ETASJE > BAD

! TG 1 Sanitærutstyr og innredning
