Villavegen 20 A, 2344 ILSENG

Salgsobjekt: Del av tomannsbolig

Samlet vurdering

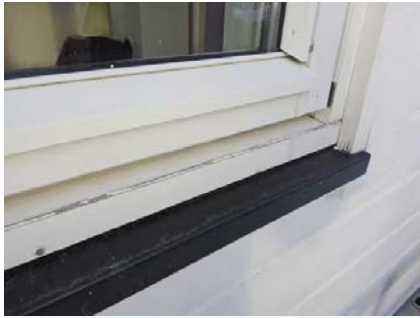
6.4 Vinduer og dører

Det registreres enkelte malings slitte vinduskarmer.

Er det påvist værslitte karmer, fuktskader eller råteskader? Ja

Er det ved stikkprøver registrert avvik ved åpne/lukkemekanismen? Ja

Enkelte vinduer har værslitte karmer, overflatebehandling anbefales. Det registreres treghet i åpne/lukkemekanisme på enkelte vinduer. Smøring av mekanismen anbefales. Balkongdør tar i karm og har behov for justering.

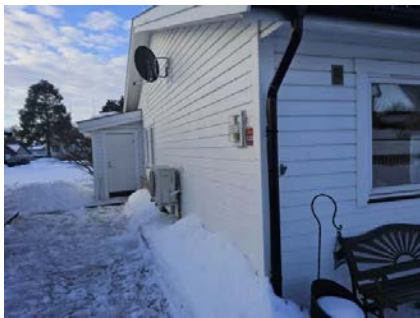
6.5 Yttervegger

Boligen har liggende trekledning.

Er det påvist fuktskade/sopp/råte eller slitt overflate? Ja

Det er kun foretatt stikkprøvekontroller av musetetting og lufting bak kledning der dette er mulig. Der dette er undersøkt ble det ikke registrert tegn til avvik.

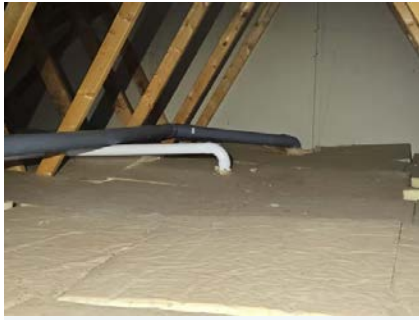
6.6 Loft (konstruksjonsoppbygging)

Uinnredet kaldtloft.

Type loft	Kaldtloft
Uinnredet kaldtloft. Adkomst via takluke og stige. Synlige trebjelker og isolasjon (mineralull) mot underliggende etasje.Synlige takstoler. Luffing i åpent raft.	
Er det tegn til fukt fra lekkasjer eller kondensering på overflater?	Nei
Er det tegn til sopp/råte eller spor etter skadedyr?	Nei
Er det tegn på utilstrekkelig ventilering av konstruksjonen?	Nei
Er det tegn på utilstrekkelig tetting rundt gjennomføringer i konstruksjonen?	Nei
Oppsummering av loft (konstruksjonsoppbygging)	
	TG-1

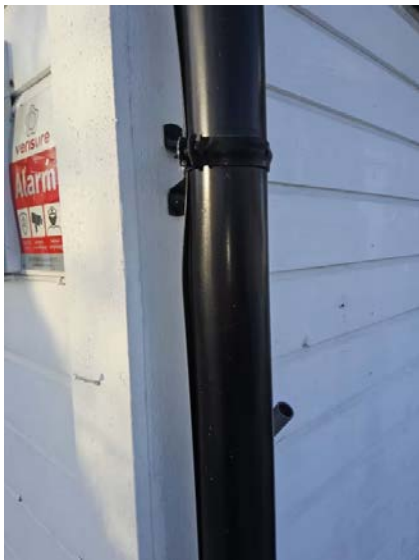
6.7 Renner og nedløp

Det ble registrert buling/skade i nedløpsrør som er et symptom på frostspreng.

Enkelte nedløpsrør viser symptomer på frostspreng.

Type	Metall
Er det utført arbeider på anlegget etter byggeår?	Nei
Er det synlige skader på renner/nedløp?	Ja
Oppsummering av renner og nedløp	
Det ble registrert buling/skade i nedløpsrør som er et symptom på frostspreng.	
Anbefalte tiltak / ytterligere undersøkelser anbefales	
Utbedring av frostsprengte nedløpsrør anbefales.	
	TG-2

Utbedring av frostsprengte nedløpsrør anbefales.

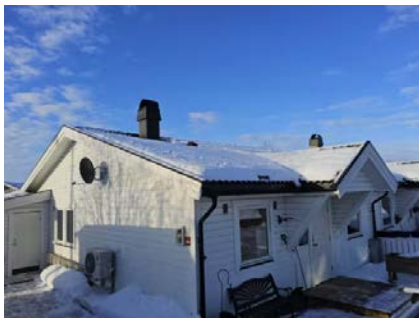
6.8 Takkonstruksjon

Takkonstruksjonen var snødekt befaringsdagen.

Tilgjengelighet	Ikke tilgjengelig
Oppsummering av takkonstruksjon	
Ikke inspisert pga. snø.	
Anbefalte tiltak / ytterligere undersøkelser anbefales	
Inspeksjon og vurdering av takkonstruksjonen anbefales når forholdene gjør det mulig.	
	TG-IU

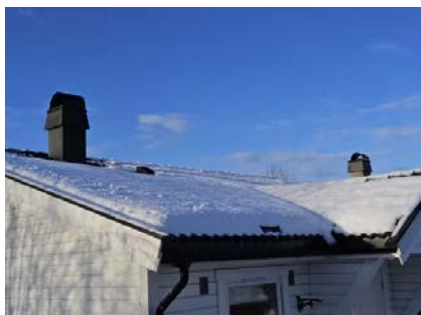
6.9 Taktekking

Taktekking var snødekt befaringsdagen.

Tilgjengelighet Ikke tilgjengelig

Inspeksjon og vurdering av taktekking anbefales når forholdene gjør det mulig.

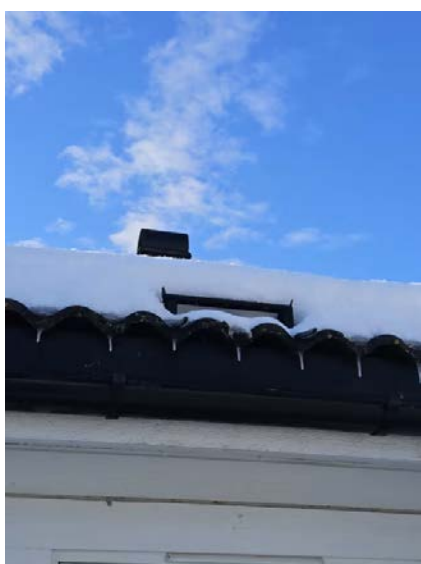
6.10 Utstyr på tak

Delvis synlig takstige.

Er det krav til snøfanger? Nei

Er det manglende stige/adkomst for feier og eller skader på stige? Nei

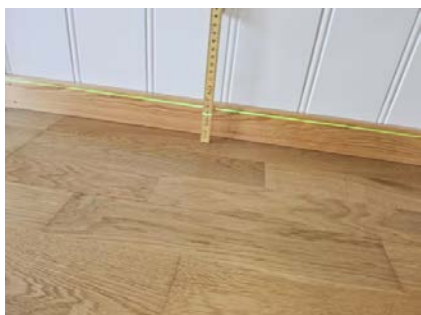
6.11 Etasjeskille og gulv på grunn

Kontrollmåling ble utført med nivelleringslaser.

Type Støpt gulv på grunn

Ingen vesentlige avvik eller skader ble registrert.

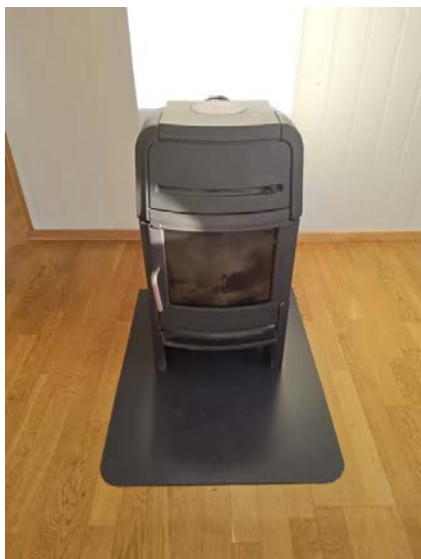
6.12 Ildsted/Skorstein

Vedovn med glassdør i stue.

Type pipe	Element
Er det montert ildsted?	Ja
Type ildsted	Vedovn
Vedovn med glassdør i stue.	
Dersom elementpipe - er flere enn 2 sider av pipen innkledd?	Nei
Er det påvist avvik ved ildsted/feiluke/sotluke i forhold til avstand brennbart materiale?	Nei
Skorstein over tak er inspisert fra:	Fra bakken
Er det synlige skader i skorstein, beslag eller fuger?	Nei
Er det avvik i forhold til høyde på pipe over tak?	Nei

Det registreres ikke noen sprekker eller tegn til skader ved en visuell inspeksjon av innvendige overflater på pipa.

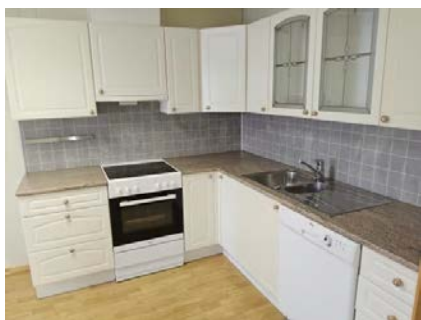
6.13 Kjøkken

Oversiktsbilde kjøkken.

Er det påvist fukt /skader rundt vask/kjøleskap/oppvaskmaskin?	Nei
Er det påvist skader på kjøkkeninnredning utover normal slitasje?	Nei

Type avtrekk	Mekanisk
Ventilator i overskap som drives av separat aggregat plassert på kaldtloft.	
Er det registrert avvik på avtrekk?	Nei

Kjøkkenventilatoren er testet med papir og det registreres sug i kanalen.

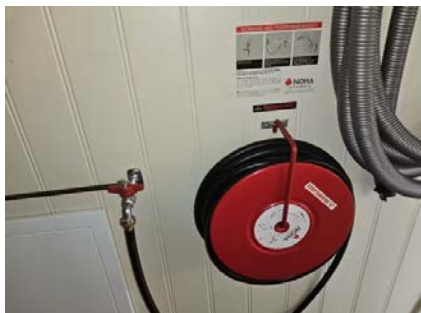
6.14 Lovlighet

Husbrannslange er montert i bod/teknisk rom.

Er det manglende samsvar mellom dagens bruk og godkjente byggetegninger? Nei

Er det avvik på krav til rømning, dagslysforhold eller takhøyde? Nei

Er det skader på brannslukningsutstyr, røykvarsler, eller er apparat eldre enn 10 år? Nei

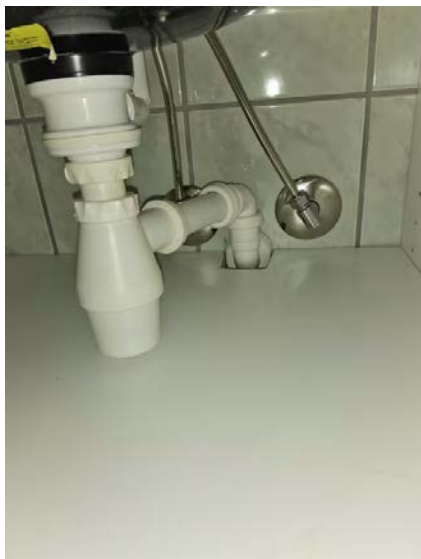
6.15 Avløpsrør

Synlige avløpsrør av plast.

Type avløpsrør Plast

Har avløpsrør nådd en alder som gir økt risiko for skader eller følgeskader? Nei

Det er ikke påvist noen stakeluke i boenheten. Staking kan i enkelte tilfeller utføres via sluk eller andre installasjoner med avløp.

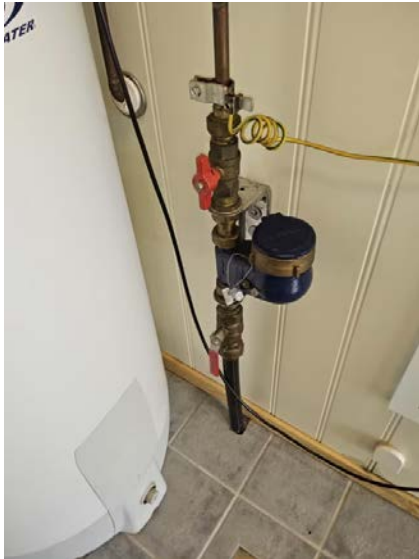
6.16 Vannledninger

Hovedstoppekran er plassert i bod/teknisk rom.

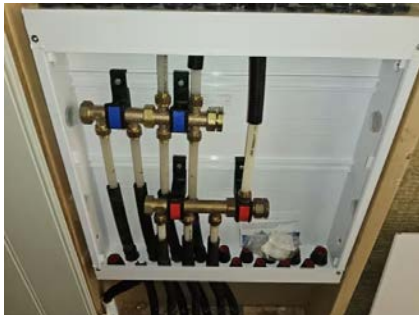
Fordelerskap har blitt skiftet etter befarng.

Type anlegg	Rør i rør system, Kobber
Er det utført arbeider på anlegget etter byggeår?	Ja
Fordelerskap er skiftet i mars 2025.	
Er det etablert fordelerskap?	Ja
Er det manglende vannstoppesystem i tilknytning til, eller manglende avrenning til sluk/avløp fra fordelerskap?	Ja
Har vannrør nådd en alder som gir økt risiko for skader eller følgeskader?	Nei
Er det manglende isolering av vannrør hvor det er risiko for frost eller kondens?	Nei
Er det registrert tegn til lekkasjer eller skader på vannrør?	Nei
Er det redusert vanntrykk ved prøving av to tappesteder samtidig?	Nei
Er det manglende tilgjengelighet til stoppekran?	Nei
Er det dårlig funksjon på stoppekran?	Nei

Det ble på befarng 31.01.2025 avdekket en drypplekkasje i fordelerskap med påfølgende korrosjonsskader i fordelerskap og fuktmerker på veggflater. Forholdet ble innmeldt til forsikringsselskapet, veggkonstruksjonen ble åpnet og fordelerskap ble skiftet ut. Det er utført fuktmåling i bunnsvill 17.03.2025 og det ble ikke registrert forhøyede verdier (piggmåling: under 6 vektprosent). Undersøkelsen viser ingen tegn til skader eller fukt i konstruksjonen.

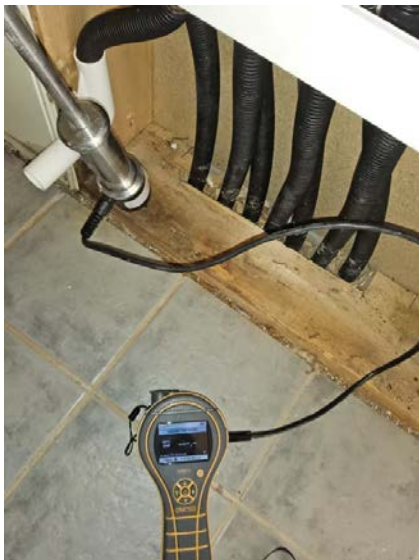
Det er utført fuktmåling i bunnsvill mellom bad og bod under fordelerskap.

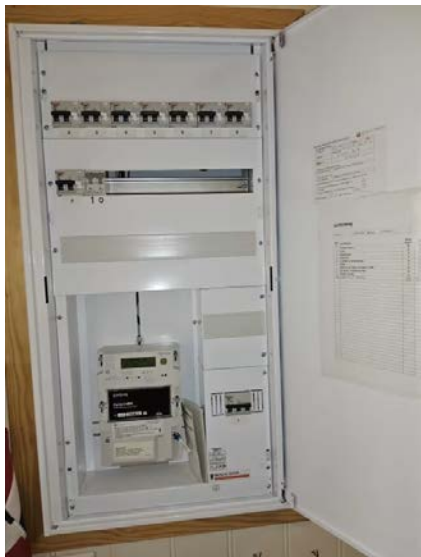
6.17 Elektrisk

Sikringsskap plassert i bod/teknisk rom.

Er det foretatt kontroll av det lokale el tilsyn i løpet av de siste 5 år	Nei
Type sikringer	Automatsikringer
Sikringsskap med automatsikringer plassert i bod/teknisk rom.	
Er det gjennomført arbeider etter opprinnelig byggeår?	Ja
Strømmåler skiftet til en automatisk strømmåler i 2015	
Er det manglende samsvarserklæring på arbeider utført etter 01.01.1999?	Ja
Er det manglende kursfortegnelse?	Nei
Er det manglende samsvar mellom kursfortegnelse og antall sikringer?	Nei
Er det tegn på varmgang (termiske skader) på kabler, brytere, downlight, stikkontakter, og elektrisk utstyr?	Nei
Er kabler utilstrekkelig festet?	Nei
Er det tegn til at kabelinnføringer og hull i inntak og sikringsskap ikke er tette?	Nei
Spørsmål til eier: Løses sikringene ofte ut?	Nei
Spørsmål til eier: Har det vært brann, branntillop eller varmgang i anlegget?	Nei

Med bakgrunn i de registrerte avvik bør det gjennomføres en utvidet el-kontroll av en kvalifisert elektrofaglig person.

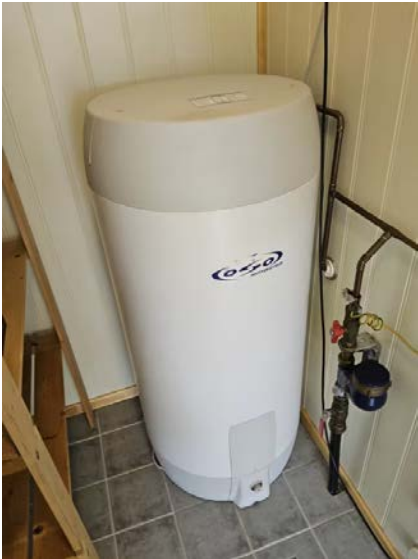
6.18 Varmtvannsbereder

Varmtvannsbereder er plassert i bod/teknisk rom.

Plassering bereder	
Teknisk rom	
Fundament	
Plassert på gulv	
Årstall	
2006	
Størrelse	
198	
Er det manglende lekkasjesikring av bereder?	Nei
Er plugg (støpsel) på berederen brunsvidd?	Nei
Er det tegn til lekkasjer fra bereder?	Nei
Er bereder over 20 år?	Nei
Oppsummering av varmtvannsbereder	TG-1

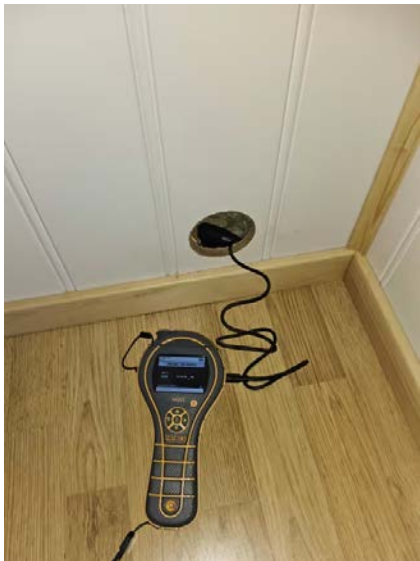
Bilde fra fuktmåling i veggkonstruksjon tilstøtende dusjsone.

Det er foretatt hulltaking med 73 mm hullbor fra tilstøtende soverom. Undersøkelsen viser ingen tegn til skader eller fukt i konstruksjonen. Piggmåling: under 6 vektprosent.

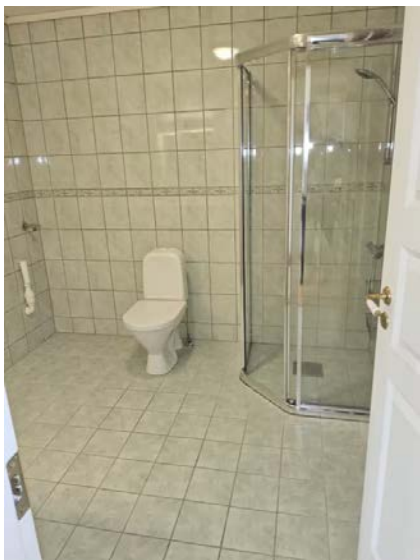
6.20 Våtrom

Oversiktsbilde bad.

Beskrivelse av overflate	
Flislagt gulv med gulvvarme og flislagte vegger.	
Er det gjennomført arbeider etter opprinnelig byggeår?	Nei
Er det påvist avvik i krav om høydeforskjell på tettesjikt/fall til sluk?	Ja
Er det fare for at lekkasjevann fra installasjoner i rommet ikke når sluket?	Ja
Er vindu eller dør plassert i våtsone (utsatt for vannsprut)?	Nei
Er det gjennomføringer i vegg/tak mot kald sone?	Nei
Er det registrert riss, sprekker i fuger, bom (hulrom) under flis?	Nei
Er det påvist tegn på sopp/råteskader/fuktskader på overflater eller skadedyr?	Nei
Er det registrert knirk i gulvet?	Ikke aktuelt (gjelder ikke flislagt gulv)

Er det manglende mulighet for renhold og inspeksjonsmulighet av sluk?	Nei
Type sluk	Plast
Er det påvist avvik ved utførelsen av membran/tettesjikt/klemring rundt sluk?	Ikke kontrollerbart
Er det påvist tegn på utettheter f.eks. rundt rørføringer eller andre overganger?	Nei
Er det påvist feil utførelse, feil materialvalg, eller skader i tettesjikt med fare for fuktskade?	Nei
Har membran/tettesjikt nådd en alder som gir økt risiko for skader eller følgeskader?	Ja

Overgang mellom sluk og membran er uoversiktlig. Det kan derfor ikke verifiseres at utførelsen er korrekt, eller at lekkasjesikkerheten er ivaretatt. Tettesjikt har nådd en alder som gjør tettheten usikker i tiden som kommer.

Jevnlig ettersyn anbefales slik at tiltak kan iverksettes ved behov, installering av automatisk vannstoppeventil med fuktsensor ved dør anbefales.

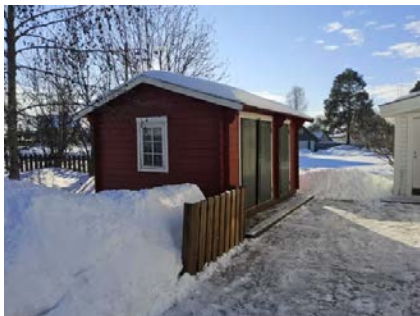
6.22 Øvrig: Frittstående bod

Frittstående bod medfølger boligen.

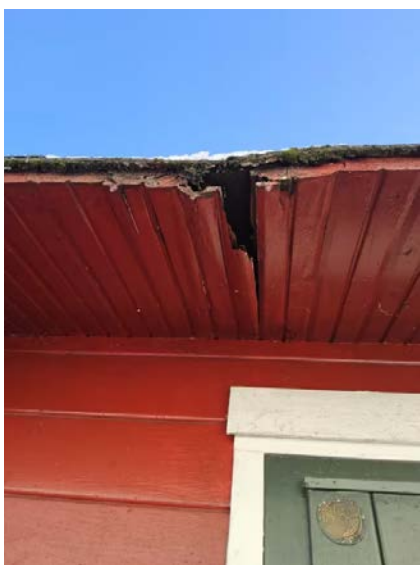
Det registreres råteskader i takkonstruksjonen.

Mindre frittstående byggverk på tomten har ikke vært gjenstand for detaljerte undersøkelser. TG3 er valgt på grunn av observerte råteskader i tak og vegger, noe som tilsier at det er behov for umiddelbare tiltak. Restlevetiden er usikker.

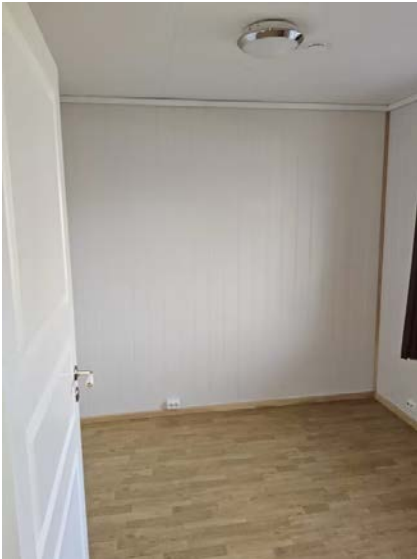
6.23 Øvrig: Innvendige overflater

Oversiktsbilde soverom.
