Saltsletta 16, 2646 GÅLÅ

**Lun og koselig fritidsbolig på  
Saltsletta – fin veranda – hyggelig  
utsyn mot Gålåvannet – nærhet til  
naturen året rundt**

Befaringsdato: 23.05.2025

Rapportdato: 03.06.2025

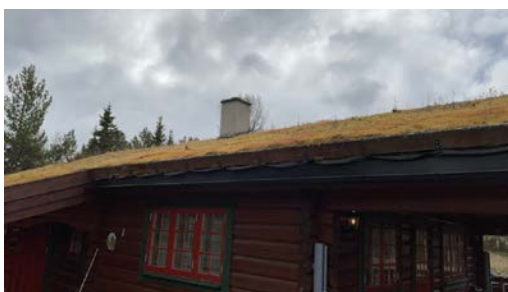
Taket er tekket med torv. Tekking er besiktiget fra bakkenivå og vurdert ut fra alder.

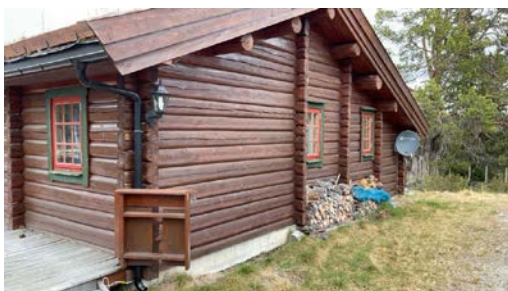
Utvendige beslag, takrenner og nedløp i metall.  
Vindskier og toppbord i treverk.

Takvannet ledes ikke vekk fra bygningen. Dette påfører konstruksjonene (ringmur, grunnmur, drenering og fuksikring) unødvendig høy fuktbelastning. Anbefaler at man kobler et 3-4m langt overvannsrør til nedløpet. Røret legges opp på terrenget eller graves ned vekk fra grunnmuren/bygningen.

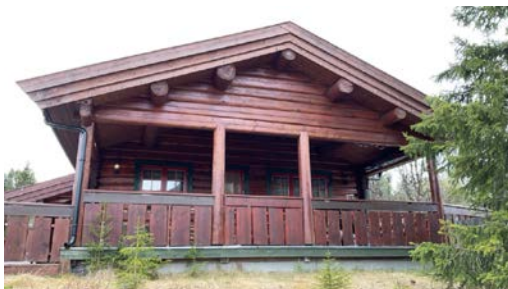
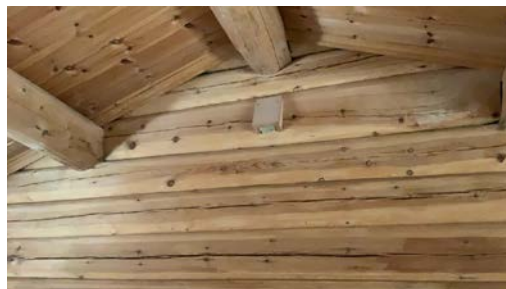
Yttervegger i tømmer/laft.

Mønet skråtak med takåser. Takkonstruksjonen er lukket og ikke tilgjengelig for inspeksjon. Tilstandsgrad er angitt ut fra det som visuelt er synlig på befaringsdagen

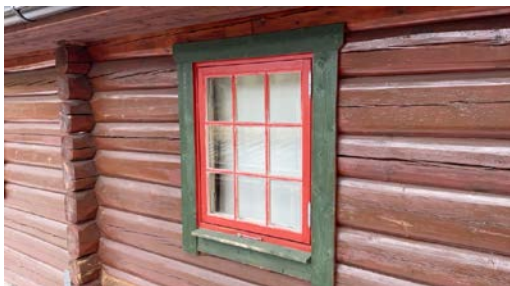
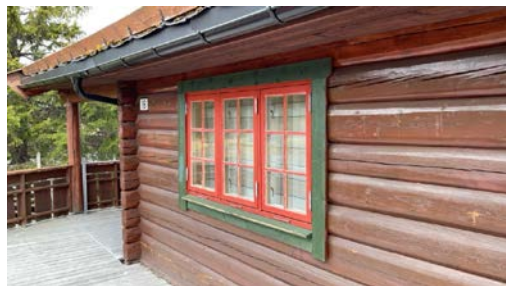
Røros trevinduer som er koblet, med 1+ 2-lags energiglass, der ytterglass er sprosset og kittet. Fra byggeår.

Registrert oppsprekking i kitt på enkelte ytre vinduer. Utbedringer må påregnes.

Utskifting av eldre vinduer kan ha positiv effekt på energibruken i boligen. Det er ikke behov for strakstiltak siden vinduene fungerer i dag, men ut ifra alder kan skader eller punkteringer oppstå på eldre vinduer. Utskifting/fornyng av eldre vinduer bør etter hvert påregnes som følge av alder/slitasje.

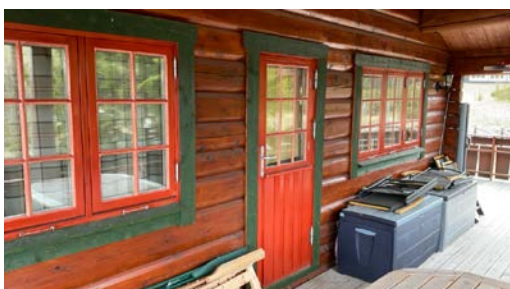
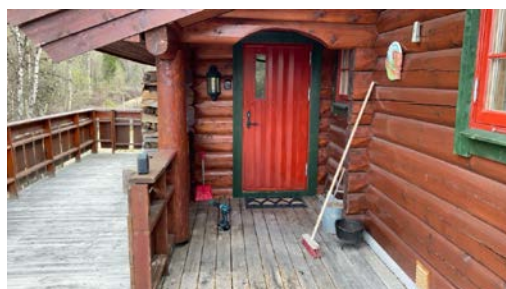
Ytterdør i treverk med 2-lags energiglass.  
Balkongdør i treverk med 2-lags energiglass.  
Overflatevedlikehold og justeringer må påregnes.

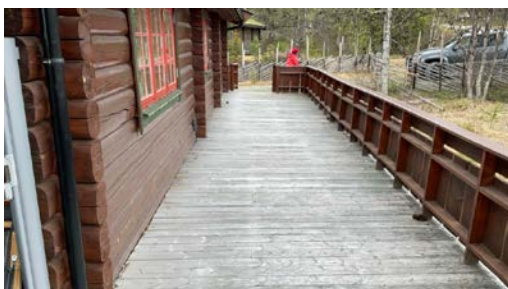
Overbygget veranda med utgang fra stue: Konstruksjoner, overflater, rekkverk og håndlist i treverk.  
Øvirge verandaer: Konstruksjoner, overflater, rekkverk og håndlist i treverk. Terrasser/verandaer som står under åpen himmel vil alltid ha vedlikeholdsbehov, dette må påregnes.

Lokale utbedringer må påregnes. Verandaer som står under åpen himmel og utsatt for vær og vind vil alltid ha vedlikeholdsbehov, dette må påregnes.

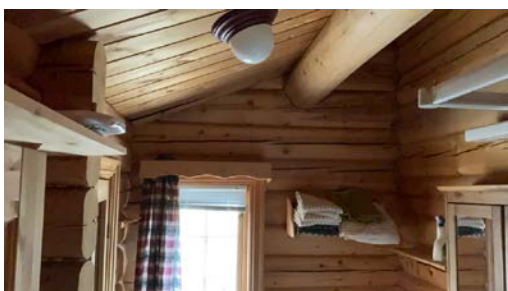
Vegg: Tømmer.

Himling: Panel.

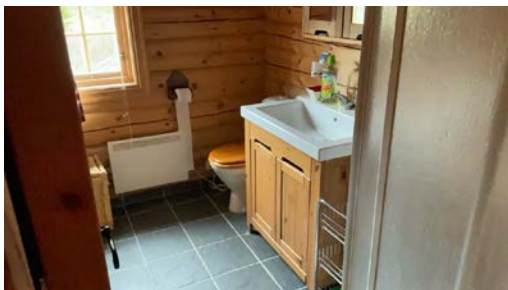
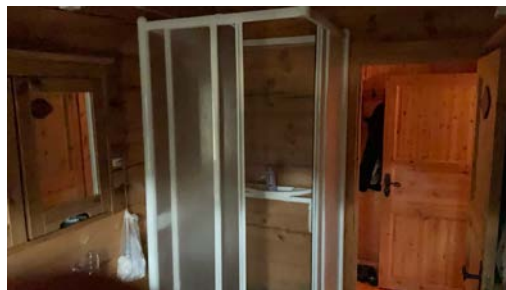
Gulv: Fliser, med gulvvarme. Ved enkle fuktsøk registrerte jeg ingen unormale verdier.

- Det er påvist at høydeforskjell fra topp slukrist til gulv/synlig topp membran ved dørterskel er mindre enn 25 mm.
- Det er avvik:

Gulvet er tilnærmet flatt. Det er lokalt fall til sluk. Fall er ikke tilfredsstillende, men badet fungerer med dette avviket.

• Til tross for avviket i fall/høydeforskjell til sluk, vil gulvet fortsatt kunne lede vann mot sluket, men med redusert effektivitet. Dette kan potensielt øke risikoen for vannansamling i enkelte områder av badet.

Det er ikke behov for utbedringstiltak siden våtrommet fungerer i dag, men ut ifra alder kan skader plutselig oppstå på eldre våtrom.

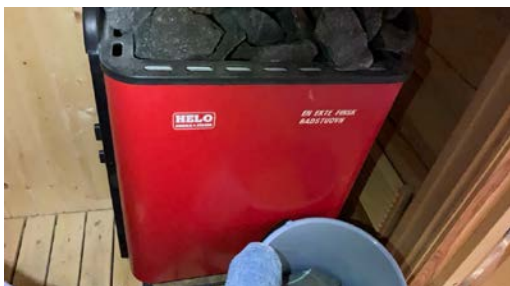
Elektrisk badstuovn. Ikke funksjonstestet.

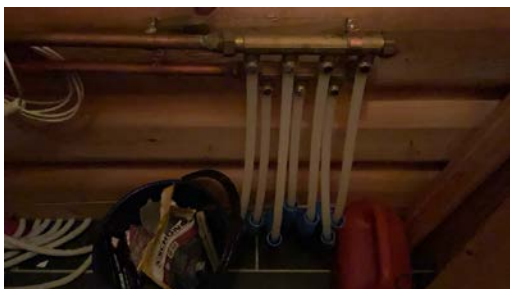
Synlige vannrør i: Kobber/metall, og plast, rør-i-rør. Anlegget er ikke teknisk vurdert. Bygningssakkyndig er ikke VVS fagmann.

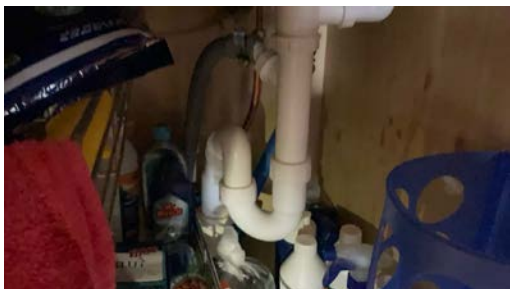
Synlige avløpsrør i: Plast. Anlegget er ikke teknisk vurdert. Jeg er ikke VVS fagmann, kontakt rørlegger for evt. nærmere kontroll av anlegget. Bunnledningene og utvendige ledninger er nedgravd og ikke tilgjengelig for inspeksjon.
