Saltsletta 16, 2646 GÅLÅ

**Lun og koselig fritidsbolig på  
Saltsletta – fin veranda – hyggelig  
utsyn mot Gålåvannet – nærhet til  
naturen året rundt**

Befaringsdato: 23.05.2025

Rapportdato: 03.06.2025

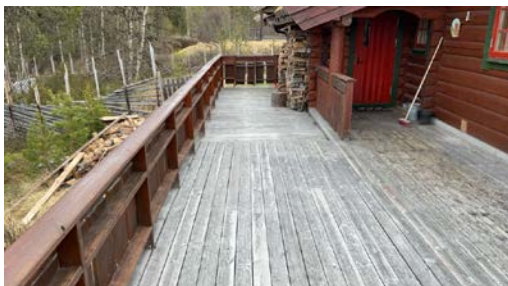
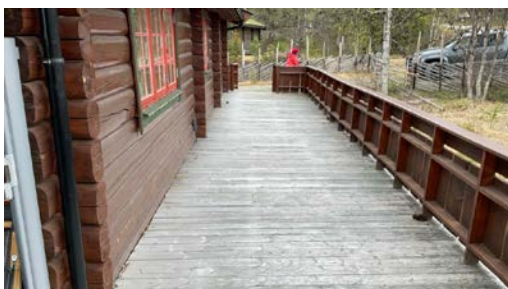
## TG 2 Balkonger, terrasser og rom under balkonger

- Det er avvik: Det er registrert noe slitasje på gulv/rekkverk. Forenklet konstruksjon som krever ekstra ettersyn og vedlikehold, dette må påregnes. Konstruksjonen/fundamenteringen er utført slik at verandaen/plattingen normalt vil kunne bevege seg som følge av årstider og tele. Det er registrert enkelte skjevheter.

Overbygget veranda med utgang fra stue: Konstruksjoner, overflater, rekkverk og håndlist i treverk.  
Øvirge verandaer: Konstruksjoner, overflater, rekkverk og håndlist i treverk. Terrasser/verandaer som står under åpen himmel vil alltid ha vedlikeholdsbehov, dette må påregnes.

Lokale utbedringer må påregnes. Verandaer som står under åpen himmel og utsatt for vær og vind vil alltid ha vedlikeholdsbehov, dette må påregnes.

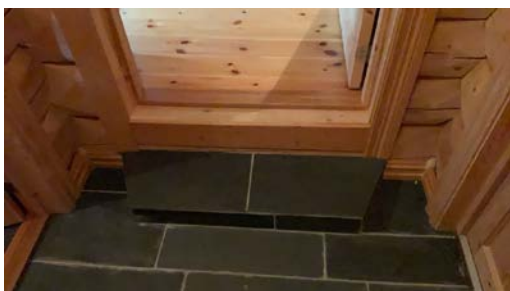
## TG 1 Innvendige trapper

Fliselagt trappetrinn fra gang til vindfang.

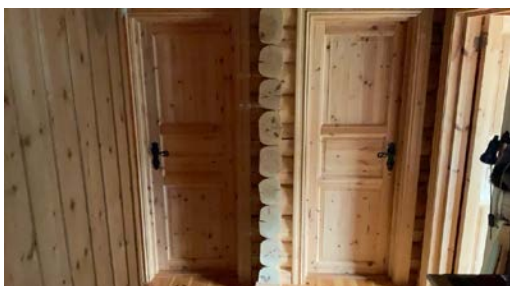
## TG 1 Innvendige dører

Innvendige profilerte dører i umalt treverk. Justeringer må kunne påregnes på tredører som kan bevege seg gjennom ulike årstider. Enkelte sår/merker må påregnes (normal bruksslitasje)

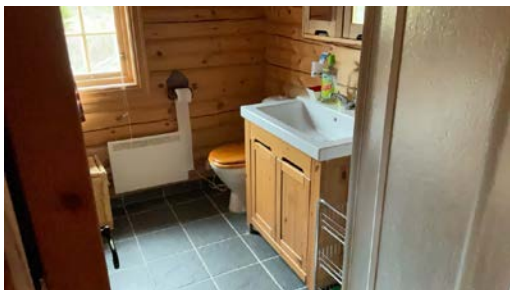
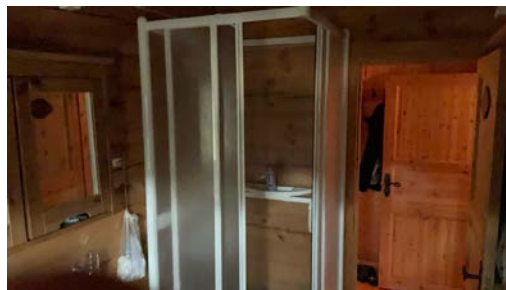
### TG 2 Overflater Gulv

Gulv: Fliser, med gulvvarme. Ved enkle fuktsøk registrerte jeg ingen unormale verdier.

- Det er påvist at høydeforskjell fra topp slukrist til gulv/synlig topp membran ved dørterskel er mindre enn 25 mm.
- Det er avvik:

Gulvet er tilnærmet flatt. Det er lokalt fall til sluk. Fall er ikke tilfredsstillende, men badet fungerer med dette avviket.

• Til tross for avviket i fall/høydeforskjell til sluk, vil gulvet fortsatt kunne lede vann mot sluket, men med redusert effektivitet. Dette kan potensielt øke risikoen for vannansamling i enkelte områder av badet.

Det er ikke behov for utbedringstiltak siden våtrommet fungerer i dag, men ut ifra alder kan skader plutselig oppstå på eldre våtrom.

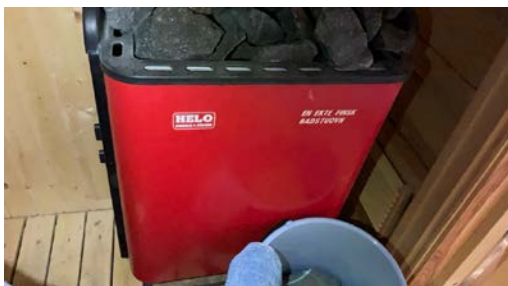
## ETASJE > BADSTUE

Elektrisk badstuovn. Ikke funksjonstestet.

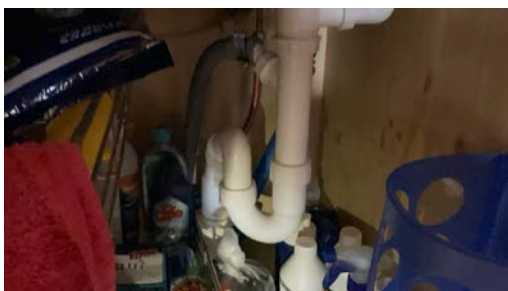
## TG 1 Avløpsrør

Synlige avløpsrør i: Plast. Anlegget er ikke teknisk vurdert. Jeg er ikke VVS fagmann, kontakt rørlegger for evt. nærmere kontroll av anlegget. Bunnledningene og utvendige ledninger er nedgravd og ikke tilgjengelig for inspeksjon.
