Saltsletta 16, 2646 GÅLÅ

**Lun og koselig fritidsbolig på  
Saltsletta – fin veranda – hyggelig  
utsyn mot Gålåvannet – nærhet til  
naturen året rundt.**

Befaringsdato: 23.05.2025

# Tilstandsrapport

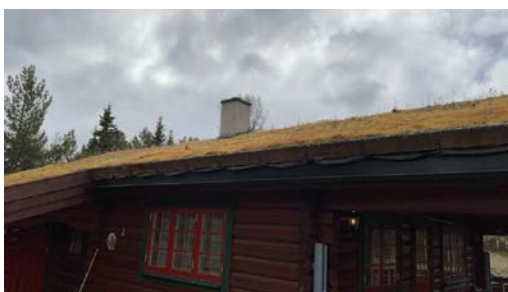
### Nedløp og beslag

Utvendige beslag, takrenner og nedløp i metall.  
Vindskier og toppbord i treverk.

Takvannet ledes ikke vekk fra bygningen. Dette påfører konstruksjonene (ringmur, grunnmur, drenering og fuksikring) unødvendig høy fuktbelastning. Anbefaler at man kobler et 3-4m langt overvannsrør til nedløpet. Røret legges opp på terrenget eller graves ned vekk fra grunnmuren/bygningen.

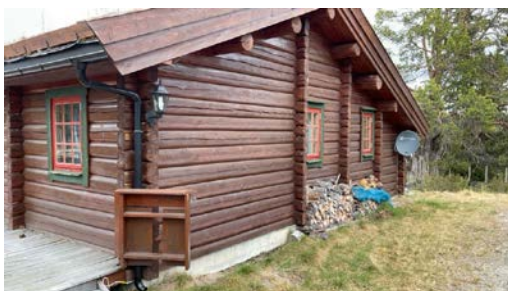
## TG 1 Veggkonstruksjon

Yttervegger i tømmer/laft.

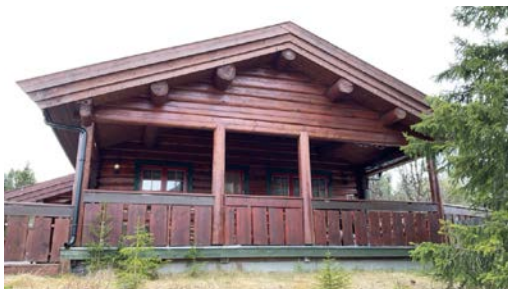
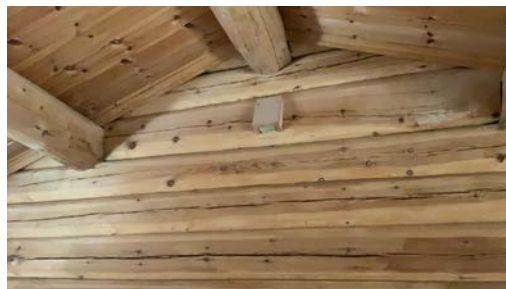
## TG 1 Takkonstruksjon/Loft

Mønet skråtak med takåser. Takkonstruksjonen er lukket og ikke tilgjengelig for inspeksjon. Tilstandsgrad er angitt ut fra det som visuelt er synlig på befaringsdagen

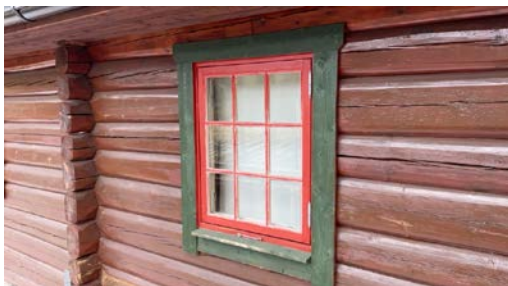
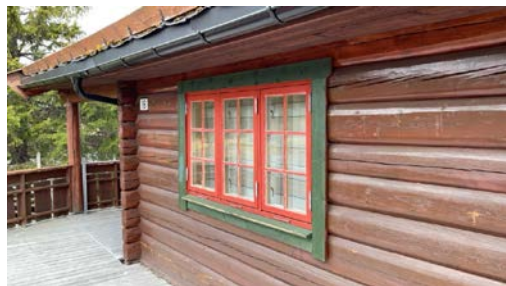
## TG 2 Vinduer

Røros trevinduer som er koblet, med 1+ 2-lags energiglass, der ytterglass er sproset og kittet. Fra byggeår.

Registrert oppsprekking i kitt på enkelte ytre vinduer. Utbedringer må påregnes.

Utskifting av eldre vinduer kan ha positiv effekt på energibruken i boligen. Det er ikke behov for strakstiltak siden vinduene fungerer i dag, men ut ifra alder kan skader eller punkteringer oppstå på eldre vinduer. Utskifting/fornyng av eldre vinduer bør etter hvert påregnes som følge av alder/slitasje.

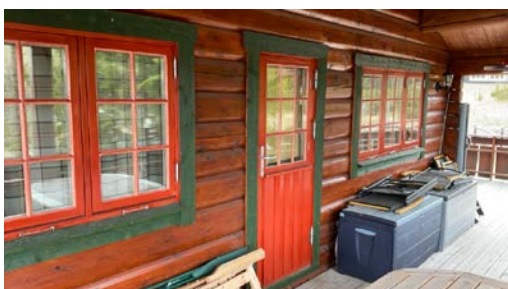
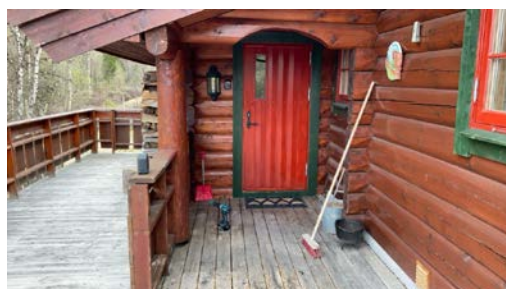
## TG 1 Dører

Ytterdør i treverk med 2-lags energiglass.  
Balkongdør i treverk med 2-lags energiglass.  
Overflatevedlikehold og justeringer må påregnes.

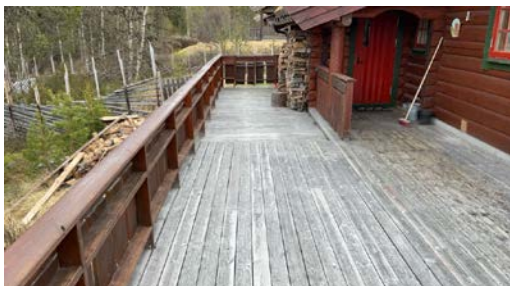
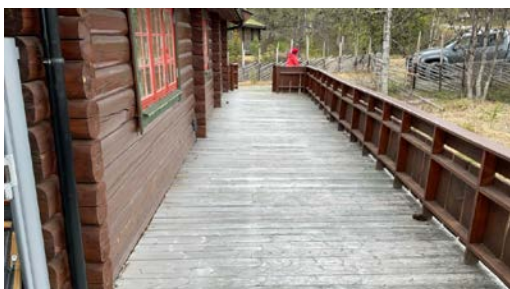
## TG 2 Balkonger, terrasser og rom under balkonger

Overbygget veranda med utgang fra stue: Konstruksjoner, overflater, rekkverk og håndlist i treverk.  
Øvirge verandaer: Konstruksjoner, overflater, rekkverk og håndlist i treverk. Terrasser/verandaer som står under åpen himmel vil alltid ha vedlikeholdsbehov, dette må påregnes.

Lokale utbedringer må påregnes. Verandaer som står under åpen himmel og utsatt for vær og vind vil alltid ha vedlikeholdsbehov, dette må påregnes.

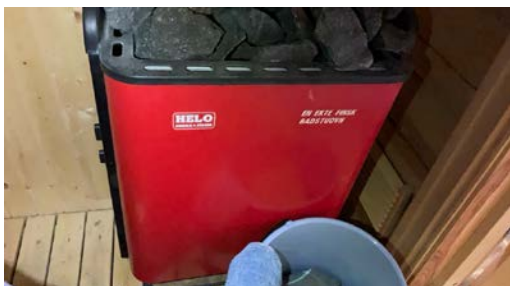
### TG IIJ Teknisk anlegg

Elektrisk badstuovn. Ikke funksjonstestet.

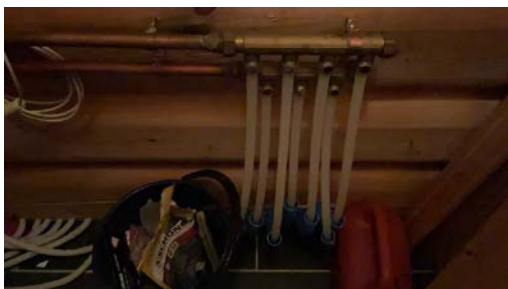
## TG 1 Vannledninger

Synlige vannrør i: Kobber/metall, og plast, rør-i-rør. Anlegget er ikke teknisk vurdert. Bygningssakkyndig er ikke VVS fagmann.

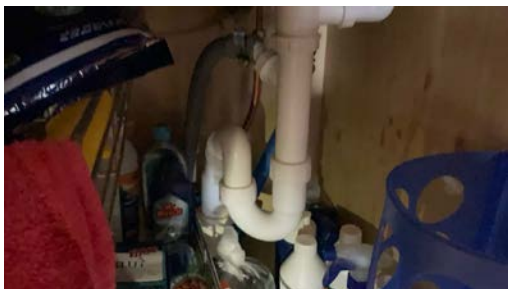
## TG 1 Avløpsrør

Synlige avløpsrør i: Plast. Anlegget er ikke teknisk vurdert. Jeg er ikke VVS fagmann, kontakt rørlegger for evt. nærmere kontroll av anlegget. Bunnledningene og utvendige ledninger er nedgravd og ikke tilgjengelig for inspeksjon.

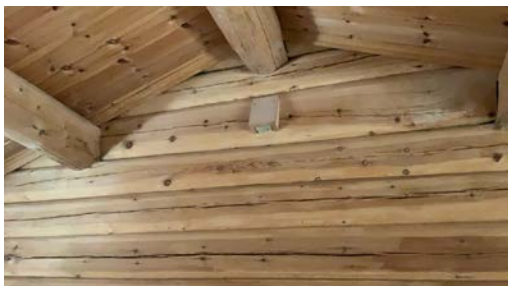
## TG 1 Ventilasjon

Ventilasjonen består av naturlig ventilasjon. Frisk tilluft blir tilført gjennom ventil i yttervegg, eller gjennom aktiv lufting med vinduer. Brukt luft trekkes ut uten bruk av vifter. Det er mekanisk avtrekk fra kjøkken.
