Gullbekken 4 A, 2030 NANNESTAD

**Flott 2-roms leilighet i 1. etasje
med terrasse og garasje - sentral
beliggenhet!**

Tilstandsrapport

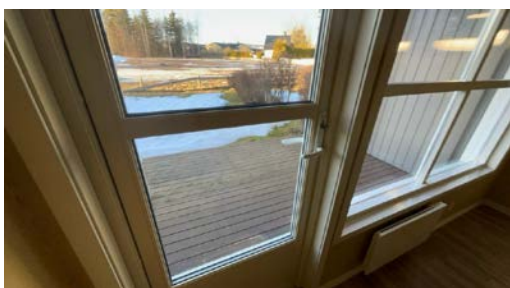
TG 2 Dører

Bygningen har malt hovedytterdør.

Eldre vindu/dør, med begrenset isolasjonsevne pga. værslitasje, bruk og utvendig fuktbelastning, slitasje av pakninger etc. Punkterte vinduer er vanskelig å oppdage i enkelte tilfeller/værtyper, eventuell punktering kan ikke oppdages før ved eks. et væromslag etc.

- Det må foretas tiltak for å lukke avviket.

Avvikene gir grunn til å overvåke forholdet nøye for å unngå større skade eller følgeskader. Det må påregnes oppussing, utskiftninger av pakninger, glass og vedlikehold av dører. Om dette ikke utføres kan det gi nedsatt isolasjonsevne og nedkorte brukstid.

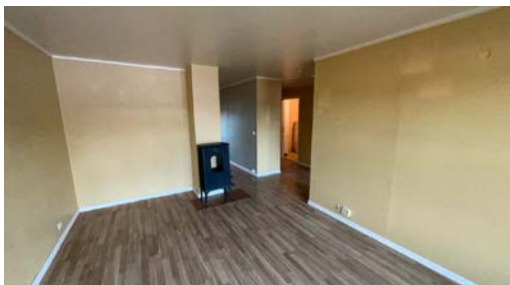
TG 2 Etasjeskille/gulv mot grunn

- Det er målt høydeforskjell på mellom 15-30 mm gjennom hele rommet. Tilstandsgrad 2 gis med bakgrunn i standardens krav til godkjente måleavvik.

Avvikene gir grunn til å overvåke forholdet nøye for å unngå større skade eller følgeskader. Konsekvensen ved ikke utbedringer anses som liten men kan påvirke innrednings-muligheter, skap etc.

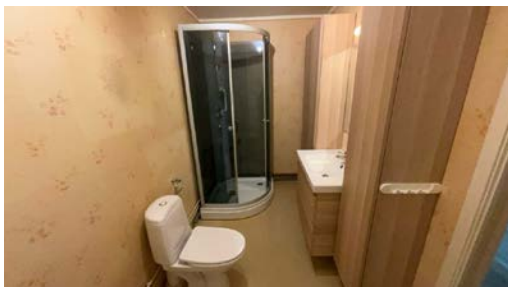
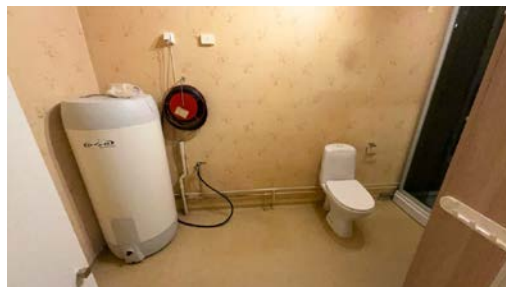
TG 2 Tilliggende konstruksjoner våtrom

Hulltaking er foretatt uten å påvise unormale forhold. Hulltaking er foretatt ved/i Soverom. Det bemerkes at undersøkelsene/hulltagningen kun er en punktvis stikkprøve på et område av konstruksjon, dvs. at skader i andre deler av konstruksjonen ikke kan utelukkes.

TG2 gis med bakgrunn i forskriftens § 2-23: Graden skal også brukes når delen er gammel og det er grunn til å varsle om faren for skader på grunn av alderen, eller når det er grunn til å overvåke delen spesielt på grunn av fare for større skader eller følgeskader. Eldre bygningsdeler som gir grunn til å overvåke tilstand.

- Det må foretas tiltak for å lukke avviket.

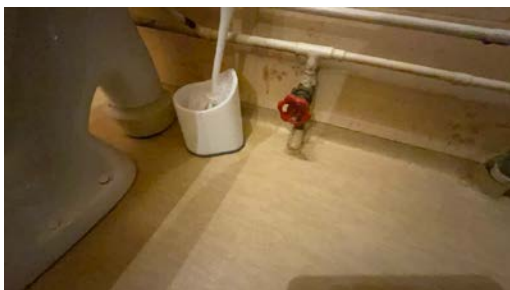
TG 2 Avløpsrør

Det er avløpsrør av plast. Ingen symptomer på brudd, men vær oppmerksom på at dette er en risikokonstruksjon. Ingen dokumentasjon eller kjennskap til utførelse på vannrør. Eldre vannrør og koblinger, med nedsatt levetid etc. Kun vurdert konstruksjoner med nær tilknytning til boligen, da dette er sameiets ansvar.

Avvikene gir grunn til å overvåke forholdet nøye for å unngå større skade eller følgeskader. Skader kan plutselig oppstå på eldre anlegg med avvik, rørbrudd kan forårsake store vannskader i boliger. Utskiftninger må påregnes. Ingen dokumentasjon på avløpsrør.

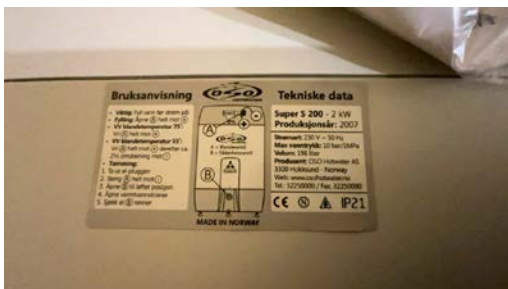
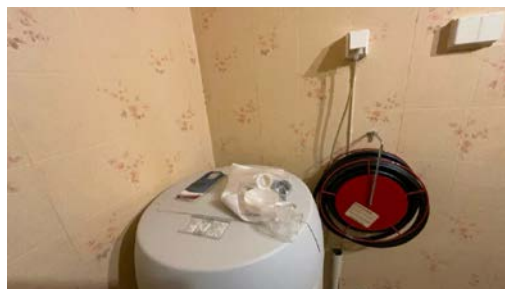
TG 2 Elektrisk anlegg

Dette er en forenklet kontroll begrenset til de spørsmål og undersøkelser som forskrift til avhendingslova (tryggere bolighandel) § 2-18 inneholder. Dette kan ikke sammenlignes med en kontroll utført av offentlig myndighet (Det lokale eltilsyn) eller registrert elektrovirksomhet, og en bygningsakkyndig har verken kompetanse eller lov til å foreta en slik kontroll.

12. Foreta en helhetsvurdering av det elektriske anlegget, dets alder, allmenne tilstand og fare for liv og helse. Bør det elektriske anlegget ha en utvidet el-kontroll?

Ja **MERK; Det er eiers plikt å sørge for at det elektriske anlegget til en hver tid er godkjent. Takstmannen er ikke el. fagkyndig. Det anbefales nærmere kontroll av el. anlegget av godkjent el. installatør pga. alder og manglete dokumentasjon på anlegget.**
