Sollivegen 6B, 2312 OTTESTAD

**OTTESTAD**

**Salgsobjekt:** Kjedet enebolig  
**Eierform:** Eiet  
**Byggeår:** 2025  
**BRA-i/BRA Total** 111 kvm/116 kvm  
**Tomtstr.:** 592 kvm  
**Soverom:** 3  
**Gnr./bnr.** Gnr. 6, bnr. 552  
**Snr.** 1  
**Oppdragsnr.:** 1213260001

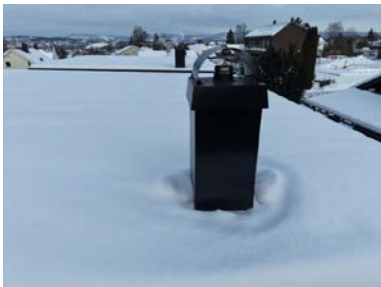
**Vurdering av avvik:**

Taket var snødekt befaringsdagen.

Forholdet medfører økt risiko for at eventuelle utførelsesfeil eller begynnende skader ikke avdekkes. Taktekking bør kontrolleres på nytt når snø- og isforhold tillater full inspeksjon, slik at tilstand og utførelse kan verifiseres.

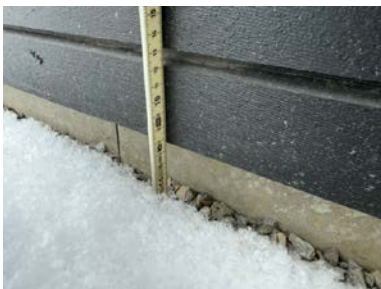
Veggkonstruksjonen fremstod uten synlige tegn til skader ved befarings. Kledning er stedvis avsluttet med begrenset avstand mot terreng, noe som gir økt eksponering for fuktpåvirkning og sprut fra bakken. Det er montert veggventil for kloakklufting i yttervegg, og det ble registrert isdannelse på kledningen under ventilen ved befarings. Isdannelsen vurderes å ha sammenheng med fuktig og temperert luft fra avløpssystemet som kondenserer mot kald yttervegg. Forholdet medfører økt risiko for fuktopptak og skadeutvikling i kledningens nedre del og tilstøtende konstruksjoner over tid.

Kledning er avsluttet nærme terreng.

Konsekvensen kan være redusert levetid på kledning og underliggende konstruksjoner. Kledning bør ha tilstrekkelig avstand til terreng, og terrengnivå bør justeres der avstanden er for liten. Det anbefales å etablere tiltak som reduserer fuktbelastningen fra kloakkluftingen, eksempelvis forlengelse eller omlegging av lufting over tak, slik at fuktig luft ikke ledes direkte mot yttervegg. Eventuelle skadde bord bør skiftes ved behov.

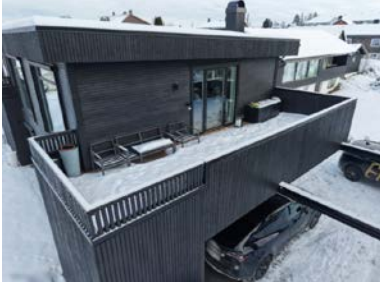
Takterrasse var dekket av snø ved befaring og lot seg derfor ikke undersøke etter vanlig inspeksjonsnivå. Det foreligger ingen opplysninger om kjente skader eller funksjonssvikt, men manglende visuell kontroll gir usikkerhet knyttet til overflater, fallforhold og tilstøtende detaljer.

Oversiktsbilde takterrasse.

Forholdet medfører økt risiko for at eventuelle skader eller utførelsesfeil ikke avdekkes. Takterrassen bør kontrolleres på nytt når snø- og isforhold tillater full inspeksjon, slik at tilstand, fallforhold og avvanning kan verifiseres.

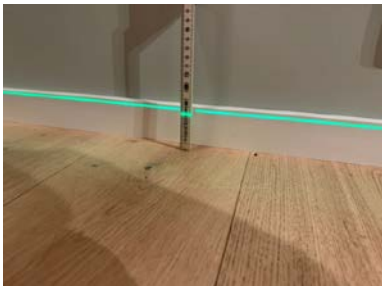
Etasjeskiller av støpt gulv mot grunn og bjelkelag i trekonstruksjoner. Ingen vesentlige avvik ble registrert. Målt lokalt avvik er <10mm og totalt avvik <15 mm pr. rom.

Etasjeskiller er kontrollert med nivelleringslaser.

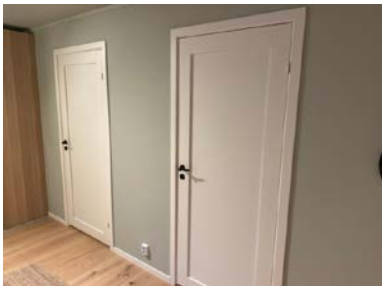
Innvendige dører i profilert utførelse. Innvendige dører er visuelt kontrollert for synlige avvik og det er gjennomført funksjonstest (stikkprøver) av åpne/lukke funksjon. Det ble ikke avdekket avvik.

Profilerte innerdører.

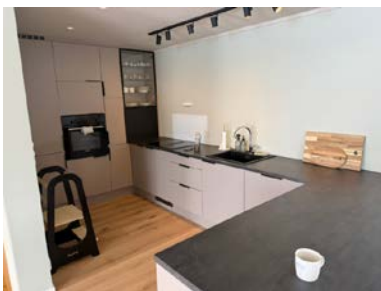
Kjøkkeninnredningen fremstår funksjonell ved befarig. Det er registrert estetiske avvik, herunder trapping i skjøt på benkeplate, ujevn åpning mellom enkelte skapdører samt ujevnheter og gliper i foringer. Forholdene vurderes å være av visuell karakter uten betydning for funksjon eller bruksegenskaper. Tiltak anses ikke nødvendig ut fra funksjon, men justering av fronter og lokal tilpasning av foringer kan utføres dersom man ønsker et jevnere visuelt uttrykk.

Oversiktsbilde kjøkken.

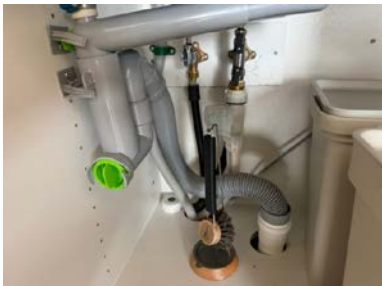
Avløpsanlegget er ikke luftet over tak, men avsluttet i veggmontert ventil i yttervegg, jf. punkt om utvendig kledning. Ventilen er plassert mindre enn 0,5 meter fra friskluftinntaket til ventilasjonsanlegget. Løsningen medfører at fuktig og temperert luft fra avløpssystemet ledes direkte mot yttervegg. Dette gir økt fuktbelastning på fasade og kan medføre kondens og isdannelse ved lave temperaturer. Den korte avstanden mellom kloakklufting og luftinntak medfører økt risiko for at lukt og forurenset luft trekkes inn i ventilasjonsanlegget og videre distribueres i boligen. Forholdet medfører økt risiko for fuktopptak og skadeutvikling på kledning og tilstøtende konstruksjoner.

Synlige avløpsør i plast.

Konsekvensen kan være redusert levetid på ytterveggsledning, økt vedlikeholdsbehov samt redusert innemiljø og brukskvalitet som følge av lukt. Avløpsanlegget bør luftes over tak i henhold til vanlig praksis. Luftinntak og avløpslufting bør ha tilstrekkelig innbyrdes avstand slik at lukt og fuktig luft ikke trekkes inn i ventilasjonsanlegget. Eksisterende veggventil bør fjernes eller ombygges i forbindelse med slik omlegging.
