Sollivegen 6B, 2312 OTTESTAD

Salgsobjekt: Kjedet enebolig
Eierform: Eiet
Byggeår: 2025
BRA-i/BRA Total 111 kvm/116 kvm
Tomtstr.: 592 kvm
Soverom: 3
Gnr./bnr. Gnr. 6, bnr. 552
Snr. 1
Oppdragsnr.: 1213260001

DITT NYE HJEM?

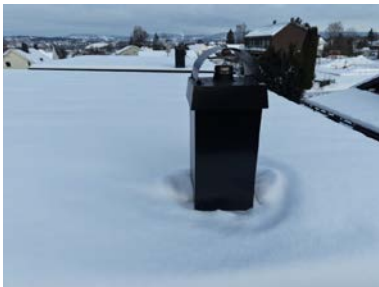
Taket var snødekt befaringsdagen.

Forholdet medfører økt risiko for at eventuelle utførelsesfeil eller begynnende skader ikke avdekkes. Taktekking bør kontrolleres på nytt når snø- og isforhold tillater full inspeksjon, slik at tilstand og utførelse kan verifiseres.

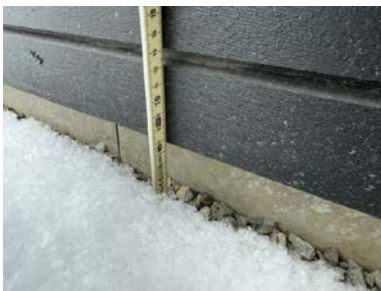
Veggkonstruksjonen fremstod uten synlige tegn til skader ved befarig. Kledning er stedvis avsluttet med begrenset avstand mot terreng, noe som gir økt eksponering for fuktpåvirkning og sprut fra bakken. Det er montert veggventil for kloakklufting i yttervegg, og det ble registrert isdannelse på kledningen under ventilen ved befarig. Isdannelsen vurderes å ha sammenheng med fuktig og temperert luft fra avløpssystemet som kondenserer mot kald yttervegg. Forholdet medfører økt risiko for fuktopptak og skadeutvikling i kledningens nedre del og tilstøtende konstruksjoner over tid.

Kledning er avsluttet nærme terreng.

Konsekvensen kan være redusert levetid på kledning og underliggende konstruksjoner. Kledning bør ha tilstrekkelig avstand til terreng, og terrengnivå bør justeres der avstanden er for liten. Det anbefales å etablere tiltak som reduserer fuktbelastningen fra kloakkluftingen, eksempelvis forlengelse eller omlegging av lufting over tak, slik at fuktig luft ikke ledes direkte mot yttervegg. Eventuelle skadde bord bør skiftes ved behov.

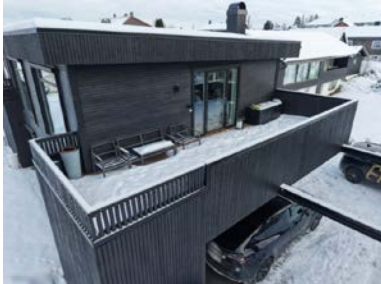
Takterrasse var dekket av snø ved befaring og lot seg derfor ikke undersøke etter vanlig inspeksjonsnivå. Det foreligger ingen opplysninger om kjente skader eller funksjonssvikt, men manglende visuell kontroll gir usikkerhet knyttet til overflater, fallforhold og tilstøtende detaljer.

Oversiktsbilde takterrasse.

Forholdet medfører økt risiko for at eventuelle skader eller utførelsesfeil ikke avdekkes. Takterrassen bør kontrolleres på nytt når snø- og isforhold tillater full inspeksjon, slik at tilstand, fallforhold og avvanning kan verifiseres.

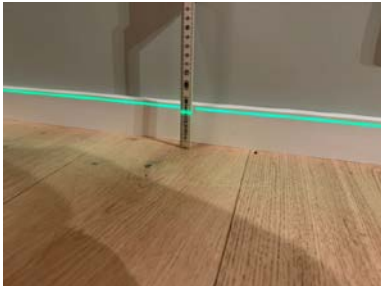
Etasjeskiller av støpt gulv mot grunn og bjelkelag i trekonstruksjoner. Ingen vesentlige avvik ble registrert. Målt lokalt avvik er <10mm og totalt avvik <15 mm pr. rom.

Etasjeskiller er kontrollert med nivelleringslaser.

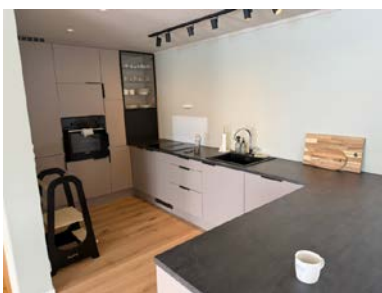
Kjøkkeninnredningen fremstår funksjonell ved befaring. Det er registrert estetiske avvik, herunder trapping i skjøt på benkeplate, ujevn åpning mellom enkelte skapdører samt ujevnheter og gliper i foringer. Forholdene vurderes å være av visuell karakter uten betydning for funksjon eller bruksegenskaper. Tiltak anses ikke nødvendig ut fra funksjon, men justering av fronter og lokal tilpasning av foringer kan utføres dersom man ønsker et jevner visuell uttrykk.

Oversiktsbilde kjøkken.

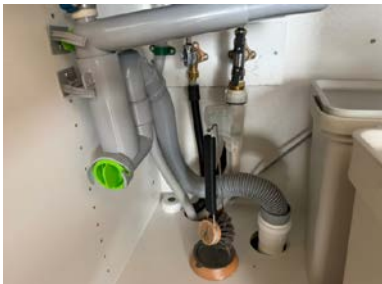
Avløpsanlegget er ikke luftet over tak, men avsluttet i veggmontert ventil i yttervegg, jf. punkt om utvendig kledning. Ventilen er plassert mindre enn 0,5 meter fra friskluftinntaket til ventilasjonsanlegget. Løsningen medfører at fuktig og temperert luft fra avløpssystemet ledes direkte mot yttervegg. Dette gir økt fuktbelastning på fasade og kan medføre kondens og isdannelse ved lave temperaturer. Den korte avstanden mellom kloakklufting og luftinntak medfører økt risiko for at lukt og forurenset luft trekkes inn i ventilasjonsanlegget og videre distribueres i boligen. Forholdet medfører økt risiko for fuktopptak og skadeutvikling på kledning og tilstøtende konstruksjoner.

Synlige avløpsør i plast.

Konsekvensen kan være redusert levetid på ytterveggskledning, økt vedlikeholdsbehov samt redusert innemiljø og brukskvalitet som følge av lukt. Avløpsanlegget bør luftes over tak i henhold til vanlig praksis. Luftinntak og avløpslufting bør ha tilstrekkelig innbyrdes avstand slik at lukt og fuktig luft ikke trekkes inn i ventilasjonsanlegget. Eksisterende veggventil bør fjernes eller ombygges i forbindelse med slik omlegging.
