Strandgata 180 og 182, 5525 HAUGESUND

**[Kombinasjonsbygg med 4  
leiligheter og butikklokale i  
Haugesund sentrum] Renoverings-  
- objekt med stort potensiale]**

| Tilstandsrapport ..... | 39 |

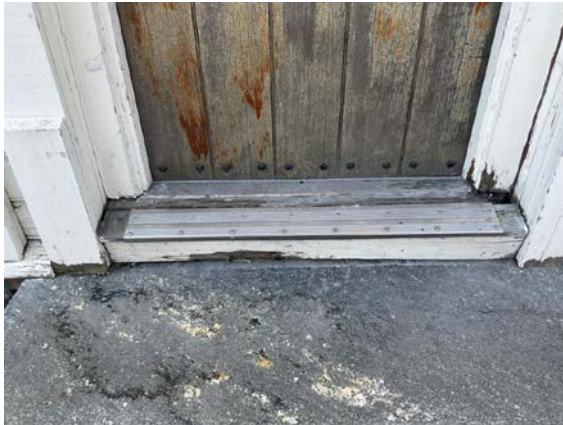
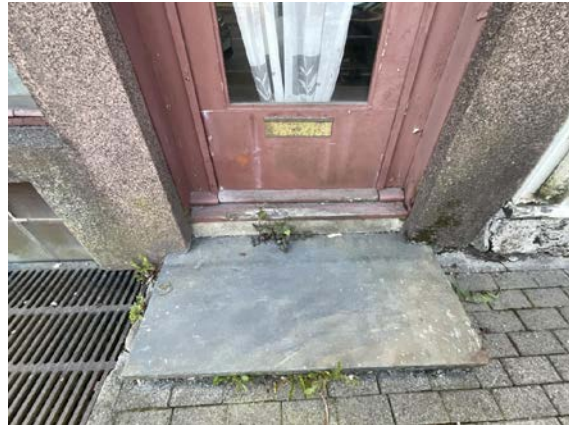
**Vinduer og ytterdører Ytterdører**

Det er råteskader i nedre del av karm og dørblad på de fleste dørene. Karmene i dører er værslitte utvendig og det er sprekker i trevirket. Det er påvist utetthet/åpning mellom dørblad og dørkarm. Dvs. at kald trekk kan oppstå.

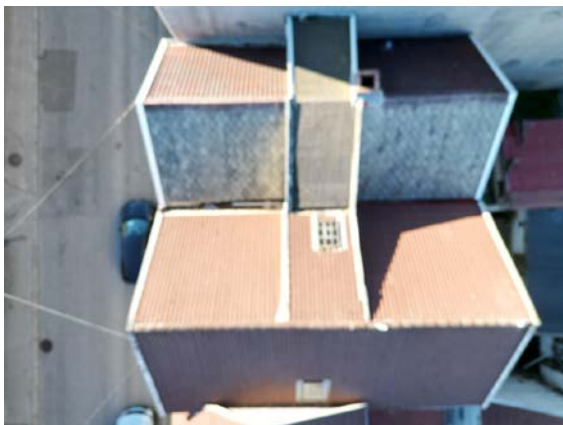
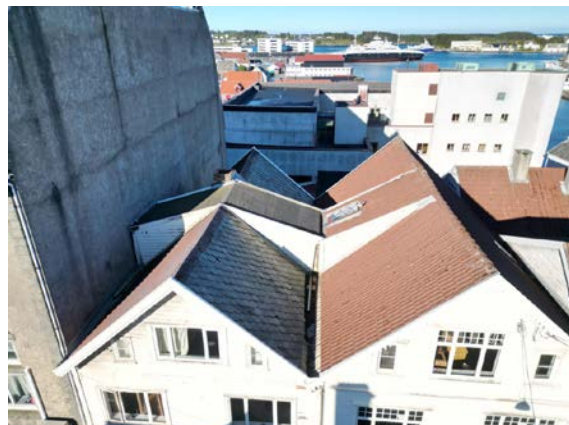
Mer enn halvparten av forventet brukstid er passert på taktekkingen.  
Mer enn halvparten av forventet brukstid er passert på undertak.  
Eternitt inneholder asbest og myndigheten har spesielle krav vedrørende rivning og deponering.  
Det er løsnet skifer steiner.  
Tak (takkonstruksjon, taktekkning og skorstein) er kun observert fra bakkenivå og drone, vurderingen er begrenset av dette. Lekter, og sutak er ikke kontrollert.  
Det er ikke sikkerhetsmessig forsvarlig å bevege seg ut på taket eller observere fra stige. Selv om det ikke er avdekket skader under befaringen, betyr ikke dette at det ikke foreligger skader som en besiktigelse på taket kan avdekke. Vær oppmerksom på denne risikoen. En undersøkelse av taket kan utføres av en fagperson under tilstrekkelige sikkerhetsforhold.»

- Tidspunkt for utskifting av taktekkning nærmer seg.
  - Tidspunkt for utskifting av undertak nærmer seg.
- Levetiden for tekkning er overskredet  
Det vil også være påregnelig med avvik i treverk når taket tekkes om
