Ola Setroms veg 16 Leilighet 6, 7340 OPPDAL

**Flott sentrumsleilighet med to  
soverom og balkong. Heis.**

# Tilstandsrapport

## LEILIGHET 6

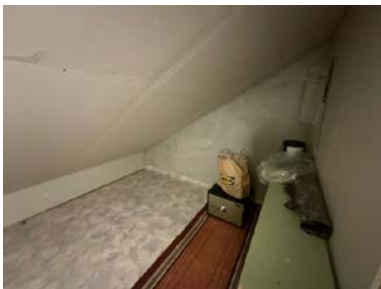
- Det er avvik:
- Det er bemerket mindre riss og saltutslag på ytterveggen inne på bod. Det er utført fuktøk på muren uten unormale verdier under beforing.

Oversiktsbilde yttre vegg Nord-øst

Følg med på utviklingen, om det er behov for tiltak vil dette kunne omfatte borettslagets felles ansvar.

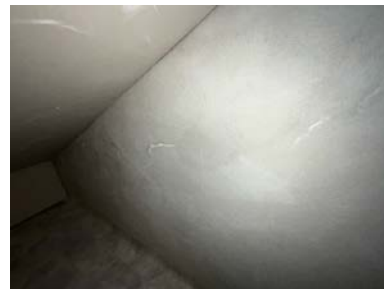
- Saltutslag i mur kan indikere fuktproblemer og økt risiko for skader på murverket. Over tid kan dette føre til svekket konstruksjon og behov for utbedring. Saltutslag oppstår fordi fukt trekker gjennom murverket og løser opp salter som finnes i mur, mørtel eller omkringliggende jord. Når fukten fordampes på overflaten, blir saltene liggende igjen som et hvitt belegg.

Saltutslag

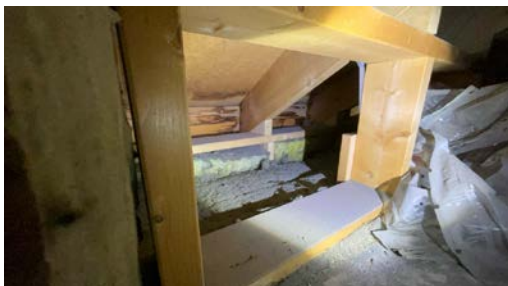
- Det er påvist fuktskjolder/skader i takkonstruksjonen.
- Det er avvik:
  - Tak-ark mot nord-vest har kaldloft uten tilkomst til arealet og er kun vurdert fra innvendige synlige takflater på stuedel i leilighet 6.
  - Oppe på kaldloft er det bemerkt fuktmerker på undertaket flere plasser, det er utført fuktkontroll ved enkelte av merkene under befaring uten å registrere unormale fuktverdier.
  - Loftsluke opp til kaldloftet er ikke tett og isolert, det fører til at varm fuktig luft fra boligen stiger opp på loftet.
  - Fugle netting i raftkasser er flere plasser skadet og hullede.

Fuktmerker ute raft, dette er sett via leiligheten H0303.

- Det anbefales etableret tilkomst av kaldloft der dette ikke er etablert.
- Påviste fuktskjolder i undertak oppe på kaldloft bør holdes under oppsikt over tid og tiltak må vurderes ut fra hvordan dette utvikler seg. Det er ikke målt forhøyde fuktverdier på befaringdagen.
- Anbefaler å få montert tett inspeksjonsluke opp til kaldloft for å sikre mot varmetap og hindre at støv fra loft kommer inn i bygget og påvirker innklimaet. I tillegg reduseres faren for fuktskader på loftet.

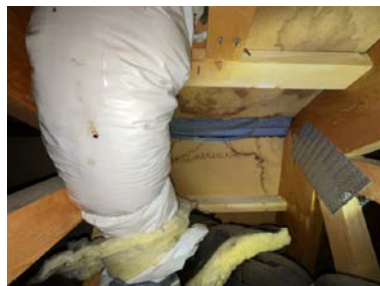
Fuktmerker i konstruksjonen oppe på kaldloft

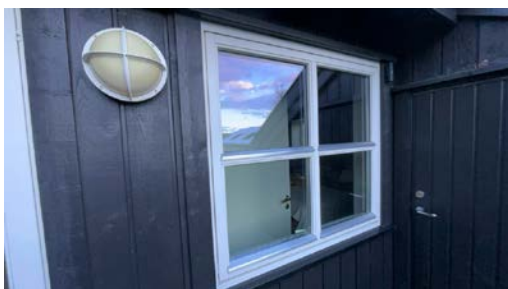
- Det er avvik:
  - Det er bemerket harde pakninger på vinduer som medfører dårlig tetthet mellom karm og vindu.
  - Det er noe værslitasje på utvendige overflater på vinduer, dette omfattes normalt av sameiet.

Oversiktsbilde utvendig vindu

- Tiltak:
    - Ut ifra avvik må vedlikehold påregnes.
- Det vil være påregnelig med utvendig vedlikehold av vinduer og utskifting av pakninger mellom karm og vindu.

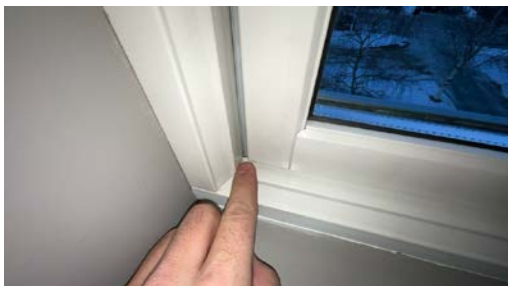
Pakning tetter ikke mellom karm og vindu.

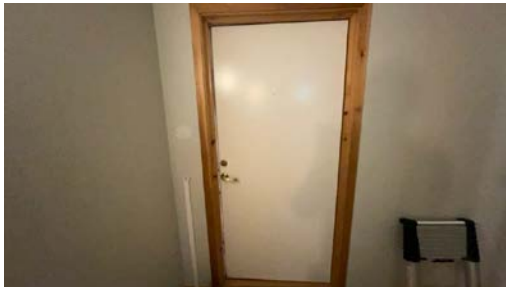
Hoveddør

- Ut ifra avvik må vedlikehold og påregnes. For å lukke avviket må hoveddøren males opp på utvendig side og deksel for låsesylinder må monteres iht monteringsanvisning.

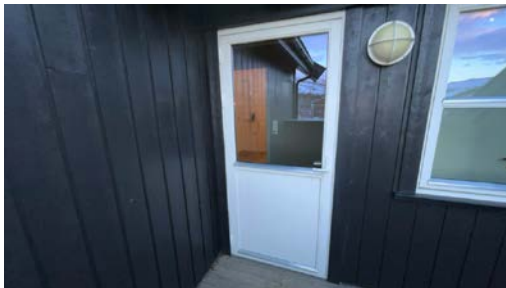
Balkongdør

Balkongdøren må justeres så den ikke kniper mot karm. Boddøren vil trenge en overflatebehandling, fjern snø som legger seg opp langs dørbladet om vinteren for å forhindre videre skader.

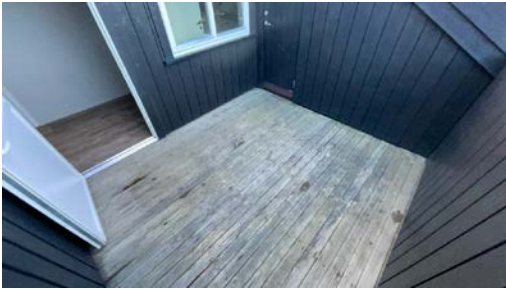
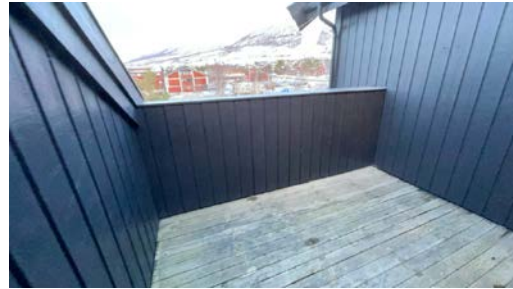
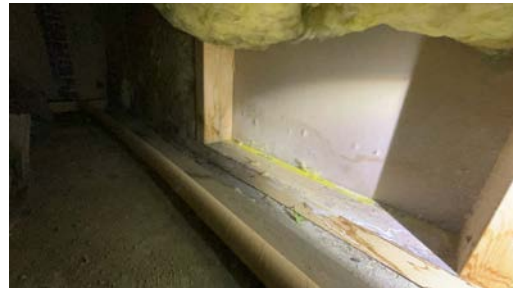
- Det er inne i kryprom ved raft bemerket fuktmerker på bunnsvill og gipsplate tilhørende rekkverket. Det er utført fuktsøk på fuktmerker uten unormale verdier på befaringsdagen. Det er vurdert til at skaden kan komme av mindre vanninntrengning via toppbeslag på rekkverket eller mindre lekkasje fra gulv membranen.

Oversiktsbilde

Rekkverk

Oversiktsbilde fuktmerker

- Tilkomst til sluk må etableres og membranen må kontrolleres visuelt på alle overflater.
- Det er utført fuktkontroll på påviste fuktmerker uten unormale verdier men fuktmerker inne i kaldloft må følges med, en kontroll av beslaget som ligger på toppen av rekkverket må utføres for å se om man finner ut hvor vannet kommer inn.

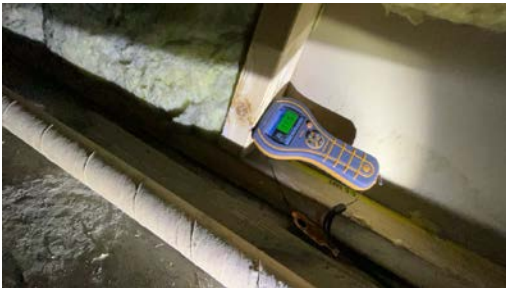
Fuktkontroll innside rekkverk i kaldloft, målt 11,5% vektprosent i trevirket.

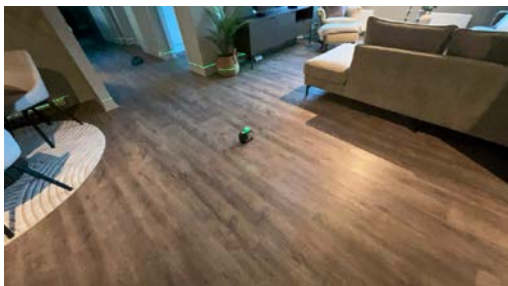
Etasjeskillet i bygget er vurdert å bestå av betong-/murdekke, basert på synlig betongdekke i kryprom ved bod. Helningsavvik er kontrollert med krysslaser i stue/kjøkken og gangareal i leiligheten, og det er ikke registrert avvik utover toleranser angitt i NS 3600.

Stue/kjøkken og gang 0-punkt laser er 13,5mm

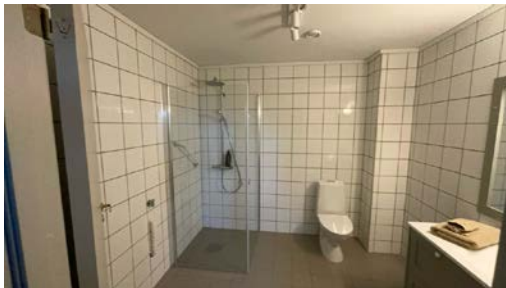
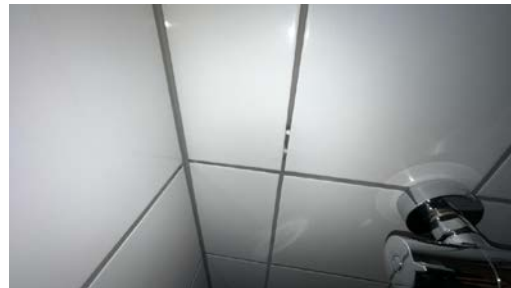
- Det er avvik:
  - Det er i dusjsonen eldre skruehull i veggfliser som i dag er tettet med silikon, avviket settes for å fremlyse om at eldre skruehull perforerer bakenforliggende tettesjikt/membran og at silikon ikke anses som er varig tett løsning. Tettesjiktet for våtrommet har også nådd over halve forventet brukstid.

Oversiktsbilde

Oversiktsbilde av eldre innfesting hull

- Tiltak:
  - Installering av tett dusjkabinett anbefales for å begrense bruksvann direkte på overflater i dusjsone, silikon i skruehullene bør følges med og byttes ut om disse viser tegn til å være svekket.

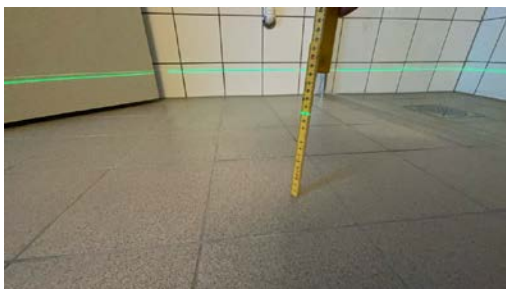
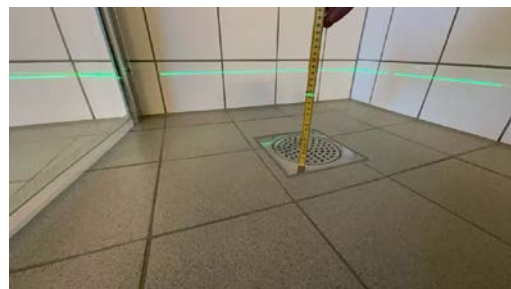
- Det er påvist at høydeforskjell fra topp slukrist til gulv/synlig topp membran ved dørterskel er mindre enn 25 mm.
- Det er påvist avvik i fallforhold til sluk i forhold til krav i forskrift på byggetidspunktet.

- Avvik settes med grunnlag i svakt fall mot sluk og sikring av lekkasjevann mot tilstøtende rom iht forskrift.

Målt i senter rom

Målt topp slukrist

- Andre tiltak:
  - Et baderomsgulv med svakt fall øker risikoen for at vann ikke renner korrekt mot sluk. Dette kan gi vannansamlinger, økt belastning på membranen, større risiko for lekkasjer over tid og mulig fuktskade i underliggende konstruksjoner.
  - Vær oppmerksom ved bruk. For å få tilstandsgrad 0 eller 1 må gulvet bygges om, for å få riktig fall til sluk. Det vil imidlertid sjelden være økonomisk rasjonelt som et enkeltstående tiltak. Ved en eventuell renovering, påse at våtrommet bygges med riktig fall til sluk.

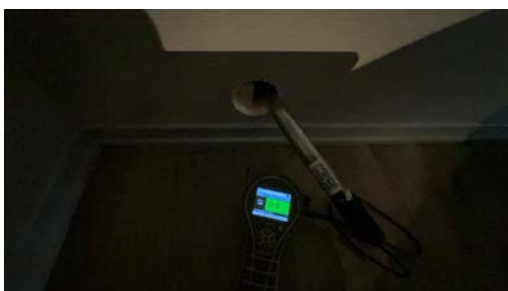
Hulltaking er foretatt uten å påvise unormale forhold. Hulltaking er foretatt i vegg mot dusj fra kjøkkensone.

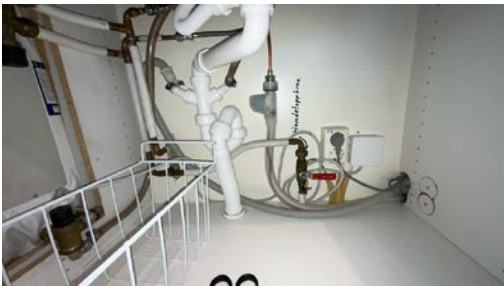
- Mer enn halvparten av forventet brukstid er passert på innvendige vannledninger.
- Avvik settes med grunnlag i at over halve forventet levetid er nådd for røranlegget.

- Det er ikke behov for utbedringstiltak siden anlegget fungerer i dag, men ut ifra alder kan skader plutselig oppstå på eldre anlegg.
- Eldre vannrør av kobber og jern kan være utsatt for korrosjon, rust og begroing. Dette kan føre til redusert vanntrykk, misfarget vann, lekkasjer og i verste fall større vannskader dersom rør brister.
