# Tilstandsrapport

Boligbygg med flere boenheter

Fosnagata 11, 6509 KRISTIANSUND N

# gnr. 6, bnr. 493, snr. 14

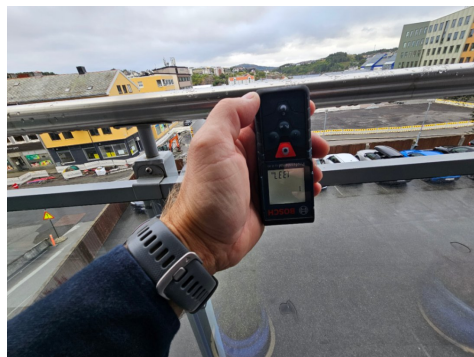
### ! TG 1 Balkonger, terrasser og rom under balkonger

Leiligheten har tilhørende balkong utført av betong. Balkongen er utført med glassrekkverk.

Rekkverket er målt til ca.133cm

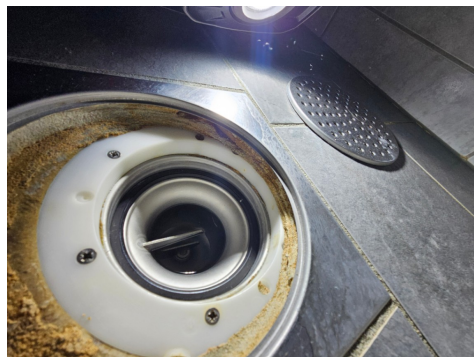
### ! TG 2 Sluk, membran og tettesjikt

Sluk av plast. Synlig membran klemt i slukring.

#### Konsekvens/tiltak

- Innhent dokumentasjon, om mulig.

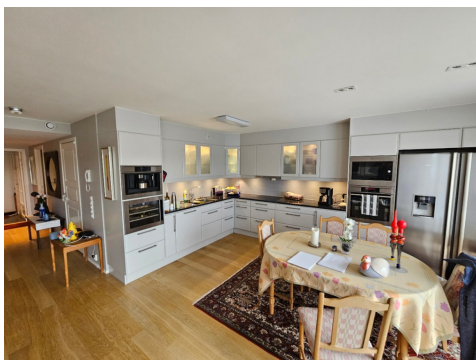
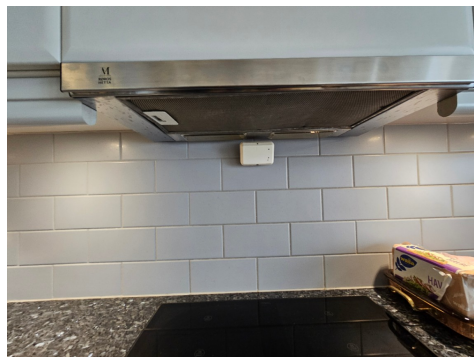
### ETASJE 4 > STUE/KJØKKEN

#### ! TG 1 Avtrekk
