Fosnagata 11, 6509 KRISTIANSUND N

**Påkostet og flott 3- roms leilighet i  
Byhavna! Vannbåren varme, heis  
og parkering i garasjeanlegg!**

Tilstandsrapport

## BOLIGBYGG MED FLERE BOENHETER

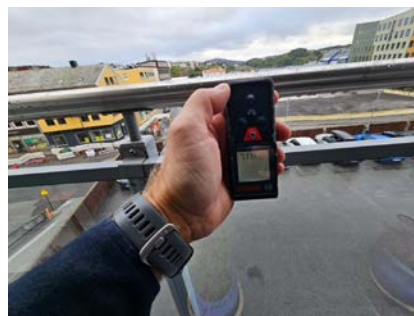
### TG 1 Balkonger, terrasser og rom under balkonger

Leiligheten har tilhørende balkong utført av betong. Balkongen er utført med glassrekkverk.

Rekkverket er målt til ca.133cm

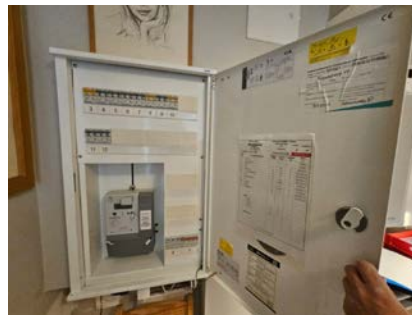
## 1 TG 2 Elektrisk anlegg

Takstmann er ikke EL fagmann og deler av anlegget er skjult. På generelt grunnlag anbefaler DSB(Direktoratet for Sikkerhet- og Beredskap) kontroll av EL anlegg hvert 5. år. Kostnadsestimat i rapporten her, er for en EL-kontroll og hensyntar ikke eventuelle fremtidige påkostninger for utbedring av eventuelle avvik.

**Kostnadsestimat: Under 10 000**

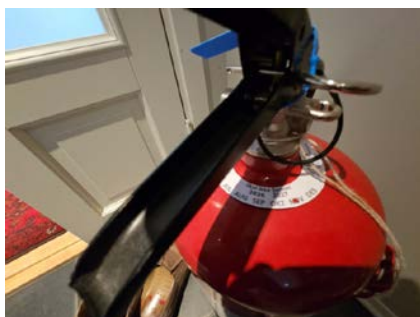
## 1 TG 0 Branntekniske forhold

2. Er det skader på brannslukkingsutstyr eller er apparatet eldre enn 10 år?  
**Nei**
3. Er det mangler på røykvarsler i boligen iht. forskriftskrav på søknadstidspunktet, men minst Byggeforskrift 1985?  
**Nei**
4. Er det skader på røykvarslere?  
**Nei**
