Vefsnvegen 5, 8656 MOSJØEN

**3-roms andelsleilighet med  
garasje i attraktivt og sentralt  
område i Mosjøen, nær skoler og  
servicetilbud.**

| Tilstandsrapport ..... | 35 |

Befaringsdato: 17.12.2025

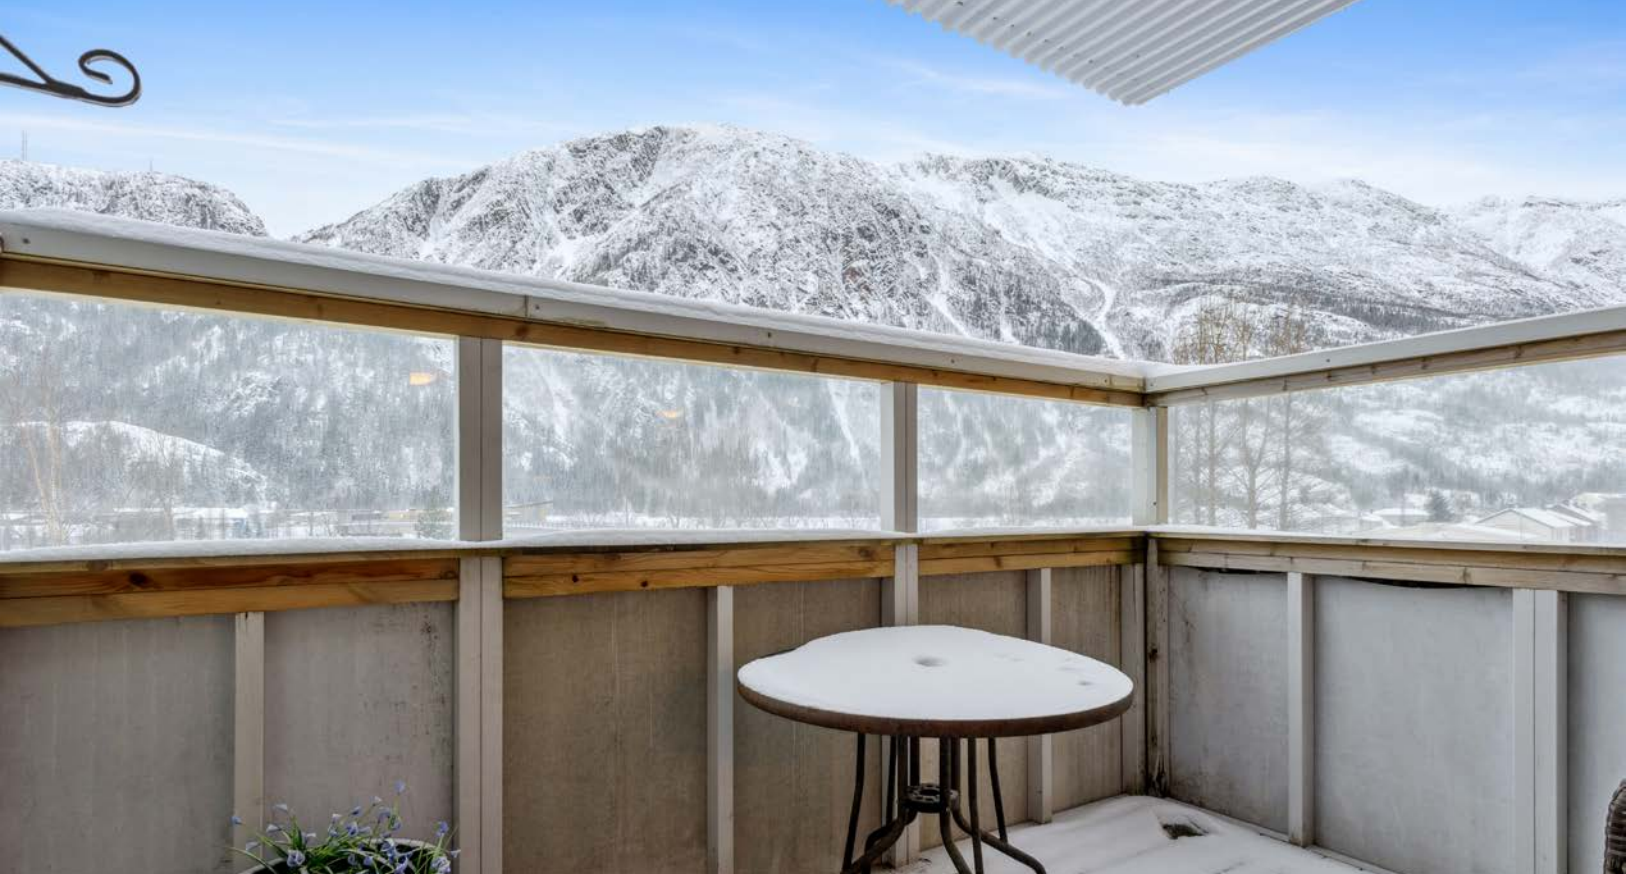
Balkong med malt rekkverk kledd med fasadeplater og plexiglass, har utsikt mot Øyfjellet og Vefsna.

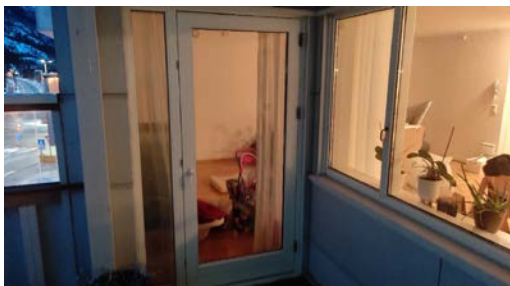
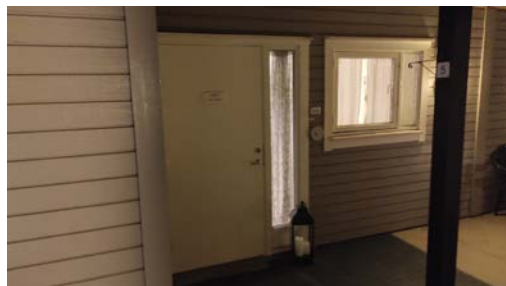
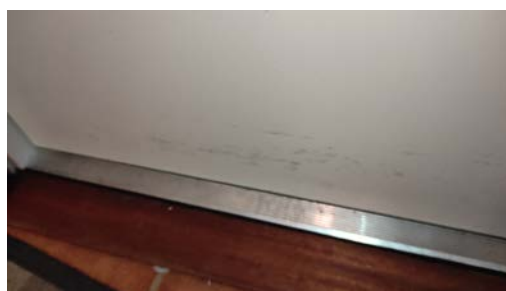
## **TG 3** Balkonger, terrasser og rom under balkonger

Terrasse på ca. 9 m<sup>2</sup> med malt rekkverk, rekkverket er kledd med fasadeplater og pleksiglass. Adkomst via dør fra stuen.

- Det er påvist fukt-/råteskader i konstruksjonen.

Det er råteskader i rekkverket.

- Råteskadede konstruksjoner må skiftes ut.

Råteskadet rekkverk bør skiftes ut for å hindre videre forringelse av konstruksjonen og redusere risikoen for svekket stabilitet og sikkerhet.

Konsekvensen av å ikke utbedre råteskadene er økt fare for ytterligere skadeutvikling, samt redusert sikkerhet for brukerne.

Eier opplyser om at råteskaden vil bli utbedret av borettslaget.

**Kostnadsestimat: 20 000 - 100 000**

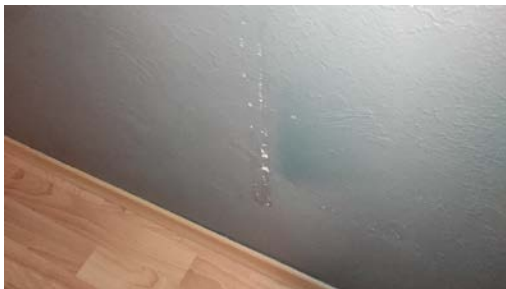
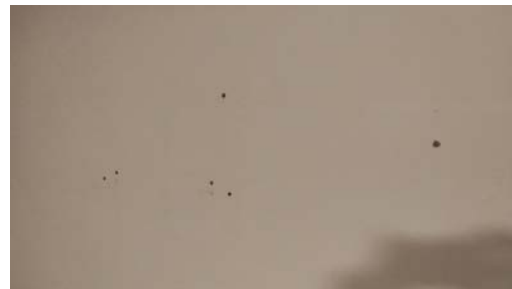
## 1 TG 2 Etasjeskille/gulv mot grunn

Etasjeskiller er av betongdekke.

- Det er målt høydeforskjell på mellom 15-30 mm gjennom hele rommet. Tilstandsgrad 2 gis med bakgrunn i standardens krav til godkjente måleavvik.
- Målt høydeforskjell på mellom 10 - 20 mm innenfor en lengde på 2 meter. Tilstandsgrad 2 gis med bakgrunn i standardens krav til godkjente måleavvik.

Målt avvik i leiligheten (stue):

Avvikene har ingen umiddelbare konsekvenser utover skjevheter som kan påvirke møblering og innredning.

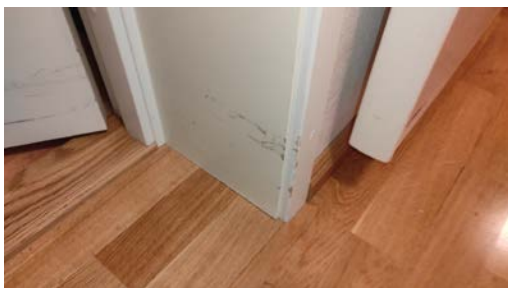
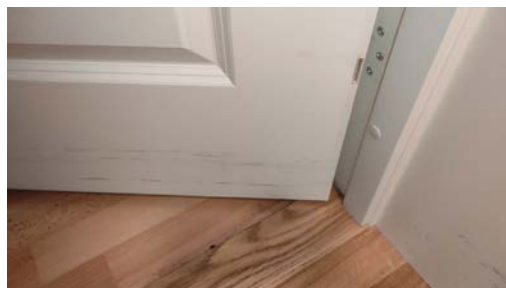
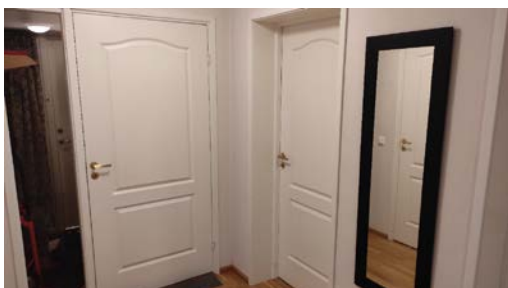
Det er påvist andre avvik:. Flere av dørene/dørkarmer har bruksmerker etter rullestol.

Det bør vurderes utbedring eller overflatebehandling av dører og dørkarmen med bruksmerker etter rullestol, for å opprettholde estetisk standard. Konsekvensen av å ikke utbedre kan være redusert visuell kvalitet og økt slitasje over tid.

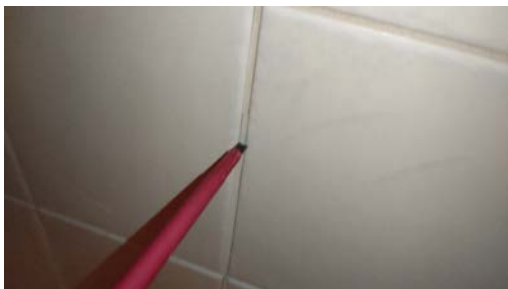
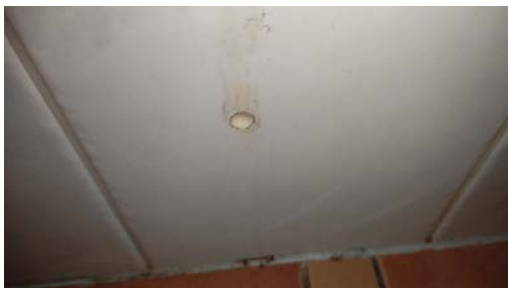
## 2. ETASJE > BAD/VASKEROM

Det er påvist at flisfuger har riss/sprekker. Det er sprekker/manglende vedheft i elastisk fuge rundt sluket.

Sprekker i fugene kan føre til fuktskader og redusert levetid på gulvet.

Konsekvens/tiltak: Slike riss/sprekker kan indikere bakenforliggende fuktskader, og konstruksjonen bør observeres jevnlig for å vurdere utvikling. Fugene rundt sluket bør utbedres for å hindre vanninntrengning i konstruksjonen.

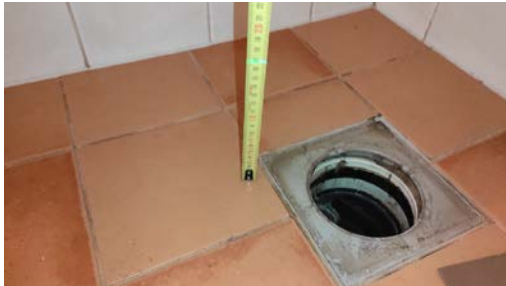
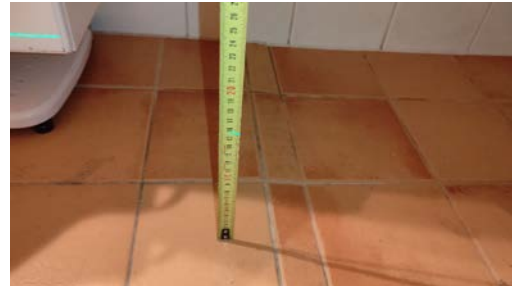
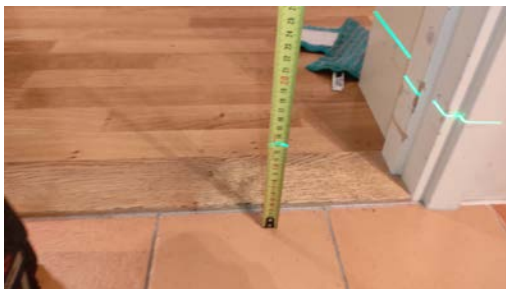
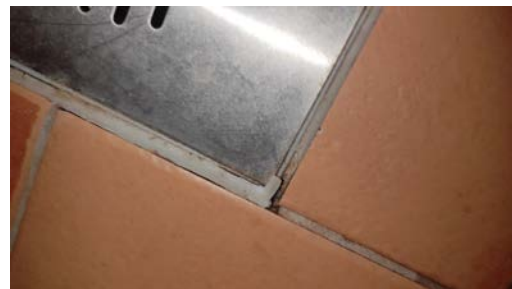
### TG 2 Sluk, membran og tettesjikt

Mer enn halvparten av forventet brukstid er passert på membranløsningen. Mer enn halvparten av forventet brukstid er passert på slukløsningen. Det er sprekk i fugen

Konsekvens/tiltak: Overvåk tilstanden jevnlig. For å få tilstandsgrad 0 eller 1 må slukløsningen skiftes ut og sannsynligvis må også membransjiktet skiftes/utbedres. Det er imidlertid vanskelig å si noe om tidspunktet for når dette er nødvendig. Eldre sluk av plast er ofte utsatt for lekkasjer og særlig i overganger. Eventuelle lekkasjer kan medføre fuktskader på tilliggende konstruksjoner. Overvåk tilstanden jevnlig. For å få tilstandsgrad 0 eller 1 må tettesjiktet skiftes ut, men tidspunktet for når dette er nødvendig er vanskelig å si noe om. Det er viktig å merke seg at levetiden til en membran varierer basert på kvalitet, installasjon og bruk. Eldre membraner kan bli sprø og sprekke opp, noe som fører til at de mister sin vanntettende funksjon. Dette kan resultere i vannlekkasjer gjennom vegger og gulv og fuktskader. Det bør innhentes dokumentasjon på utført membran og tettesjikt for å avklare utførelsens kvalitet og type.

Videre bør tilstanden overvåkes jevnlig, og det må påregnes at både sluk og membran/tettesjikt må skiftes ut på sikt for å unngå risiko for lekkasjer og fuktskader i tilstøtende konstruksjoner.

Spekk i fugen rundt avløpsrøret under servant bør utbedres snarest for å hindre vanninntrengning og påfølgende fuktskader.

Konsekvensen av manglende dokumentasjon og utbedring er økt risiko for skjulte skader og redusert levetid på våtrommet.

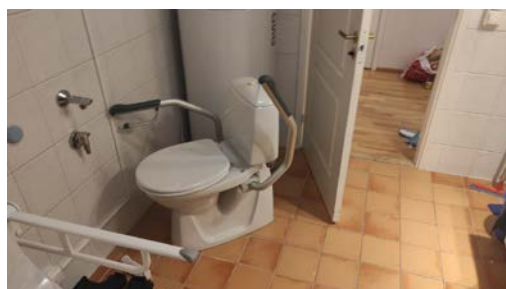
Rommet har innredning med nedfelt servant, toalett, dusjhjørne og opplegg for vaskemaskin.  
Toalettet vil bli skiftet ut med et brukt toalett før salg opplyser fullmektig.

Toalettet som vil bli montert.

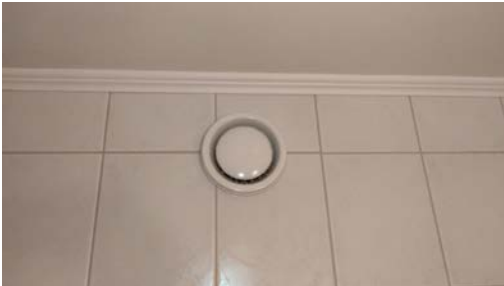
### Tilliggende konstruksjoner våtrom

Hulltaking er ikke foretatt da det ikke er fysisk mulig pga tilliggende konstruksjoner (naboleilighet, kjøkkeninnredning og stort klesskap på soverom). Det er pga bygningsmessige hindringer ikke fysisk mulig å foreta hulltaking i vegg bak våtsone. Det ble fuktmålt i tilgjengelig inspeksjonsluke mot våtrommet.

Det ble ikke registrert forhøyede fuktverdier 8,9 vekt%. Generelt bør ikke fuktigheten i trevirket overstige 15%.

Det ble også utført fuktsøk i dusjsone, og det vises noe indikasjon på fuktighet i dusjsone.

- TGIU gitt ut ifra manglende mulighet for hulltaking.

Det bør gjennomføres ytterligere undersøkelser for å avklare årsaken til indikasjon på fukt i dusjonen, da manglende mulighet for hulltaking medfører usikkerhet om tilstanden i tilliggende konstruksjoner. Risikoen er at eventuelle skjulte fuktskader ikke oppdages, noe som kan føre til redusert levetid og økte utbedringskostnader på sikt.

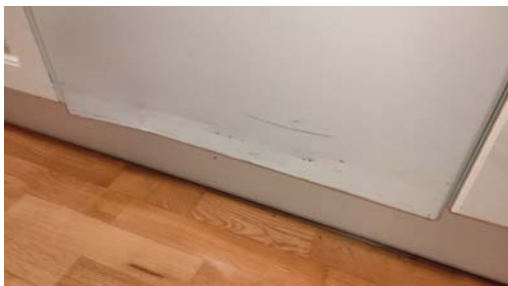
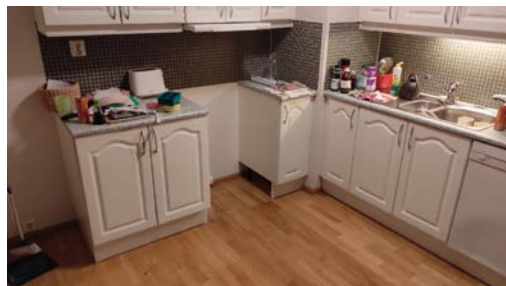
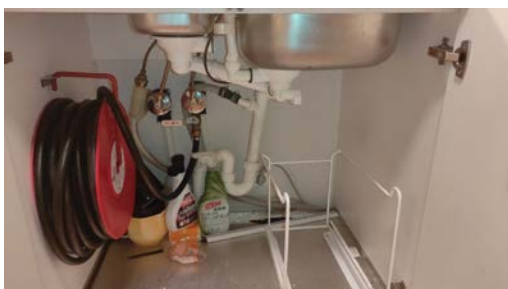
### TG 1 Avtrekk

Det er kjøkkenventilator med avtrekk ut.

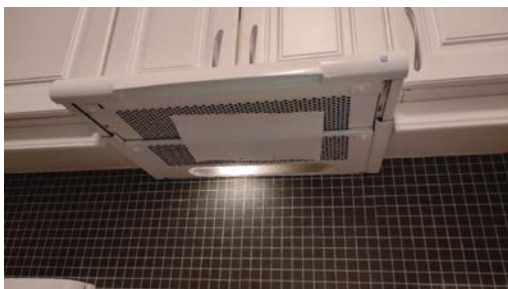
Funksjonstest av avtrekk.

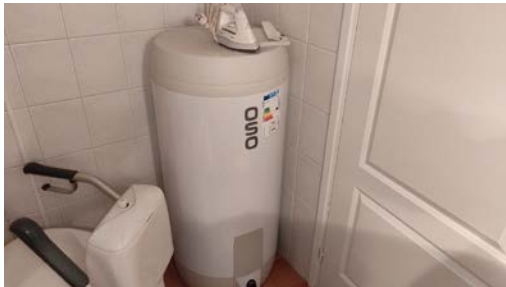
## ⓘ TG 2 Elektrisk anlegg

*Dette er en forenklet kontroll begrenset til de spørsmål og undersøkelser som forskrift til avhendingslova (tryggere bolighandel) § 2-18 inneholder. Dette kan ikke sammenlignes med en kontroll utført av offentlig myndighet (Det lokale eltilsyn) eller registrert elektrovirksomhet, og en bygningssakkyndig har verken kompetanse eller lov til å foreta en slik kontroll.*

- Det bør etableres tilfredsstillende el-tilkobling etter gjeldende forskrift.
