Havørnbrautene 66E, 4049 HAFRSFJORD

**Innholdsrikt enderekkehus
Attraktiv & barnevennlig
beliggenhet i enden av blindgate
Parkering til flere biler**

Tilstandsrapport

REKKEHUS

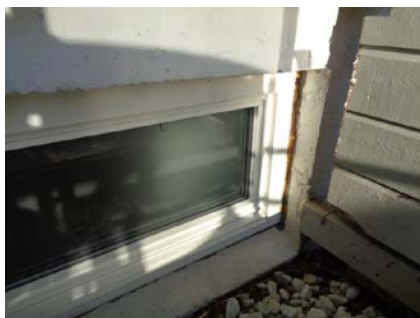
Det mangler tetting rundt vindu til vaskerom.

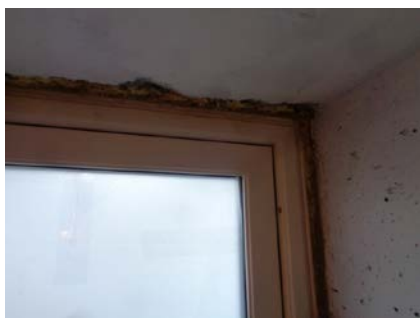
Det mangler tetting rundt ytterdør i kjeller.

Bedre tetting rundt altandør i kjeller.

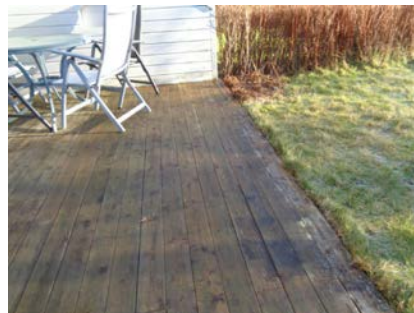
Søyler står mot terrassebord.

Noe slitt dekke på terrasse.

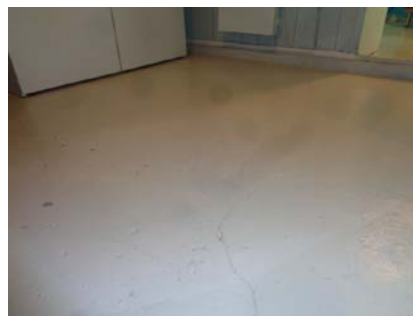
Vurdering av avvik: Det er avvik: Det er noe sprekker i betongdekke i kjeller.

Sprekk i betongdekke.

Konsekvens/tiltak: Tiltak: Lokal utbedring av avvik.

Lokal utbedring av avvik.

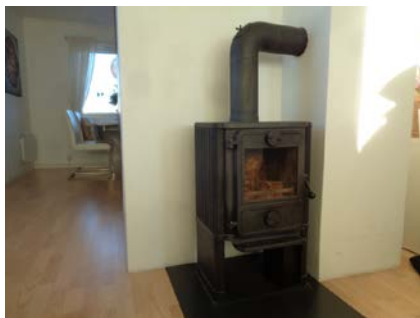
Vurdering av avvik: Ildfast plate mangler på gulvet under sotluke/feieluke på pipe.

Peisovn i stue.

- Det anbefales å montere ildfast plate under luker på pipe.

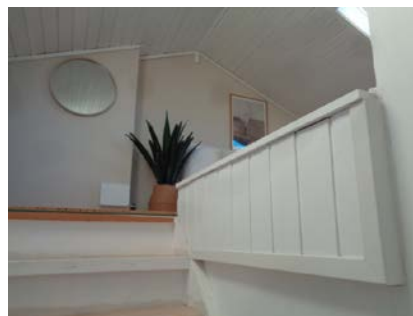
Vurdering av avvik: Åpninger i rekkverk er større enn dagens forskriftskrav til rekkverk i trapper. Det mangler håndløper på vegg i trappeløpet. Rekkverkshøyder er under dagens forskriftskrav til rekkverk i trapper.

Mangler rekkverk ved trapp.

- Håndløper må monteres på vegg for å tilfredsstille krav på byggetidspunktet.
- Rekkverket er såpass lavt at det på grunn av sikkerhetsmessige forhold anbefales økning av høyde.
- Åpninger er såpass store at det ut ifra sikkerhetsmessige forhold anbefales å lage mindre åpninger.

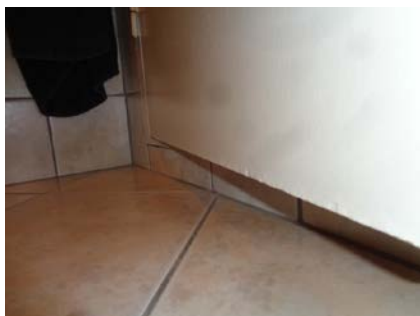
Skade på dørblad til badet. Noe merker og sår på dører ellers.

Skade på dørblad til bad.

Konsekvens/tiltak: Andre tiltak: Lokalt utbedring av avvik.

Lokalt utbedring av avvik.

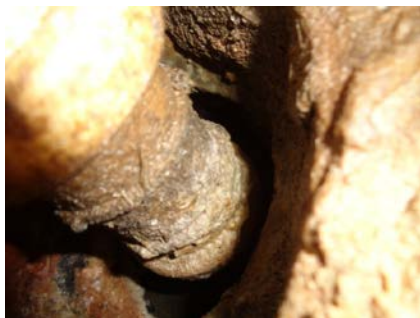
Eldre støpejernsluk på badet. Det er ikke synlig membran i sluk. Støpejernsluk er risiko angående tetthet rundt disse. Det ble med fuktindikator ikke registrert unormale fuktverdier på baderomsgulvet. Badet fungerer i dag men eldre støpejernsluk er utgått på brukstid og bør skiftes.

Vurdering av avvik: Membran i kombinasjon med gammelt sluk uten klemring.

Eldre støpejernsluk på badet.

- Sluket må sjekkes og rengjøres jevnlig.
- Overvåk tilstanden jevnlig. For å få tilstandsgrad 0 eller 1 må slukløsningen skiftes ut og sannsynligvis må også membransjiktet skiftes/utbedres. Det er imidlertid vanskelig å si noe om tidspunktet for når dette er nødvendig.
- Overvåk tilstanden jevnlig. For å få tilstandsgrad 0 eller 1 må tettesjiktet skiftes ut, men tidspunktet for når dette er nødvendig er vanskelig å si noe om.

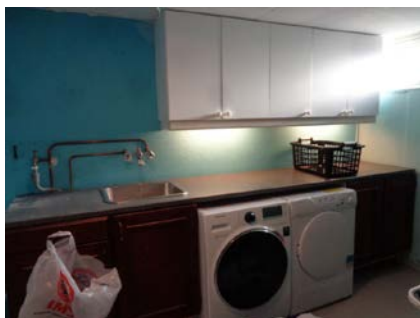
Vurdering av avvik: Våtrommet må oppgraderes for å tåle normal bruk etter dagens krav.

Vaskerom.

- Våtrommet må totalrenoveres. Alle forhold med tettesjikt, våtsone, sluk m.m. må dokumenteres.

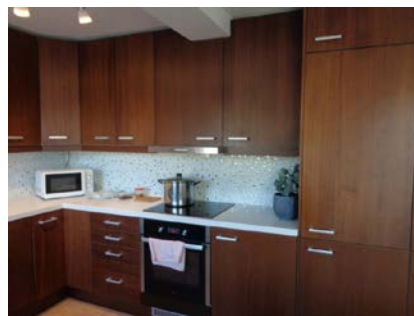
Kjøkkeninnredninger med slette fronter med demper. Skrog av finér. Fliser mellom overskap og benkeplater. Laminat benkeplater med utslagsvask. Induksjonsplatedopp. Innbygd stekeovn. Integrert oppvaskmaskin og 2 stk kombiskap. Det ble med fuktindikator ikke registrert unormale fuktverdier i skap under vask, i benkeplater, på gulv ved oppvaskmaskin eller på gulv ved kombiskap. Montert komfyrvakt.

Kjøkkeninnredninger.

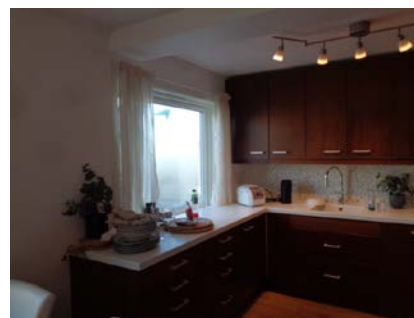
Kjøkkeninnredninger.

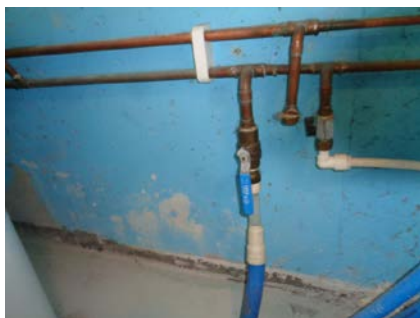
Vannledninger er av kobber. Det er noe rør i rør ledninger som kommer opp i betongdekke på vaskerom. Stoppekran på vaskerom.
Røranlegget fungerte tilfredsstillende ved en enkel test av dette på stedet. Vanntrykket vurderes å være tilfredsstillende. Ved visuell kontroll ble det ikke påvist lekkasje eller brekkasje. Videre kontroll av anlegget krever avansert teknologi.
Vurdering av avvik: Mer enn halvparten av forventet brukstid er passert på innvendige vannledninger.
Konsekvens/tiltak: Tidspunkt for utskiftning av vannledninger nærmer seg. Det er ikke behov for utbedringstiltak siden anlegget fungerer i dag, men ut ifra alder kan skader plutselig oppstå på eldre anlegg. I forbindelse med oppgradering av våtrom vil det være naturlig med utskiftning av rør.

Stoppekran på vaskerom

- Tidspunkt for utskifting av vannledninger nærmer seg.
- Det er ikke behov for utbedringstiltak siden anlegget fungerer i dag, men ut ifra alder kan skader plutselig oppstå på eldre anlegg.
- I forbindelse med oppgradering av våtrom vil det være naturlig med utskifting av rør.

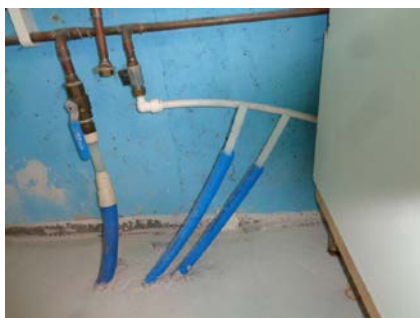
Rør i rør i betongdekke på vaskerom.

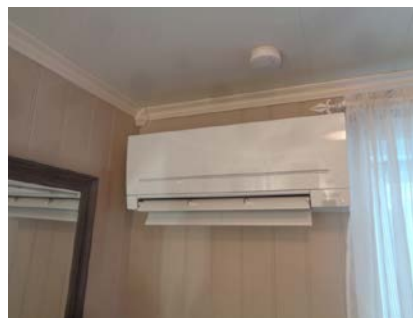
Varmepumpe i entré/gang.
Det er ikke opplyst når siste service er utført av anlegget.

Varmepumpe i gang.

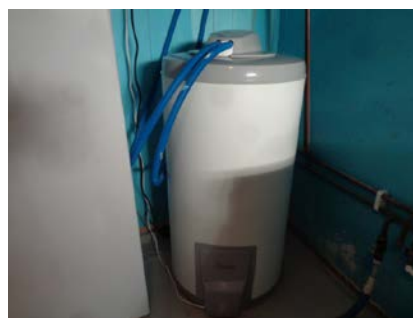
Varmtvannsbereder på vaskerom. 200 liters tank.
Vurdering av avvik: Det er ikke påvist tilfredsstillende el-tilkobling av varmtvannstank iht. gjeldende forskrift.
Konsekvens/tiltak: Det bør etableres tilfredsstillende el-tilkobling etter gjeldende forskrift

Varmtvannsbereider på vaskerom.

- Det bør etableres tilfredsstillende el-tilkobling etter gjeldende forskrift.

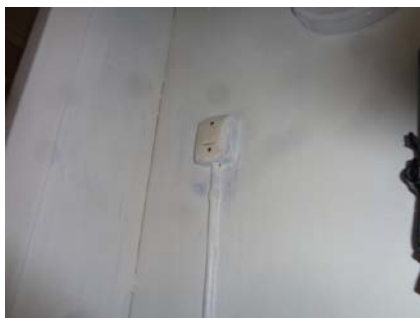
Noe eldre anlegg gjenstår i boligen.

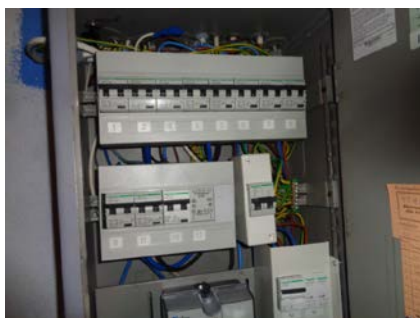
Sikringskap i trapperom.

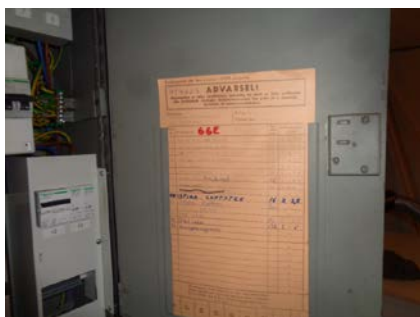
Kursbeskrivelsen.
